### Zusammenfassung

Nach 5 ½ Tagen wurde die Bahnstrecke zwischen Realp und Oberwald geräumt und befahrbar gemacht. Abgesehen von einer durch Steinschlag demolierten Zahnstange in der Rottenschlucht wurden keine Schäden an den Bahnanlagen festgestellt.

## Ausgeführte Arbeiten

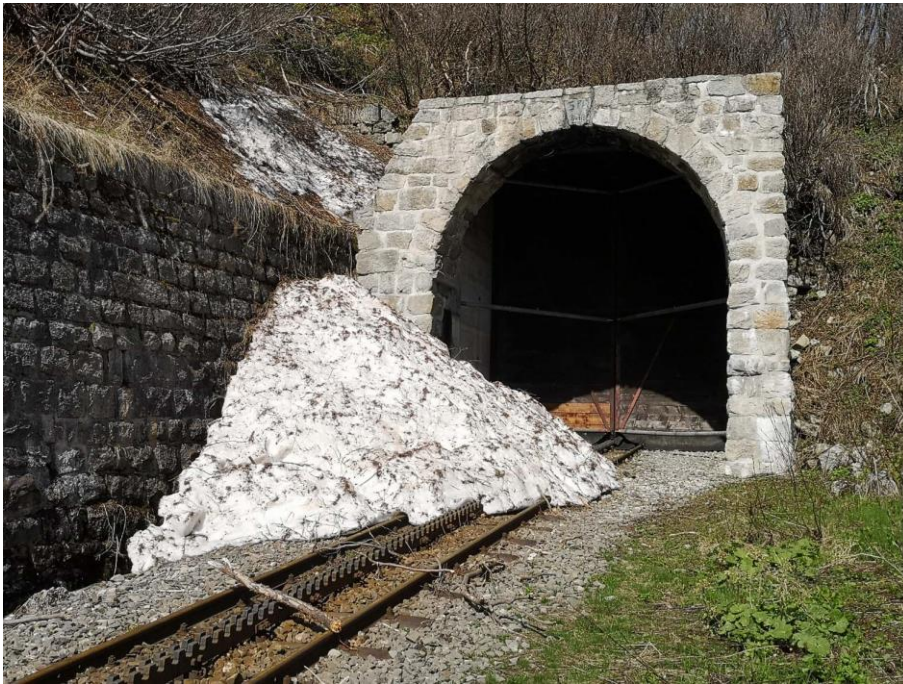
Der kümmerliche Rest der Lawine am talseitigen Portal des Tunnels 1.  
Bild: Urs Züllig.

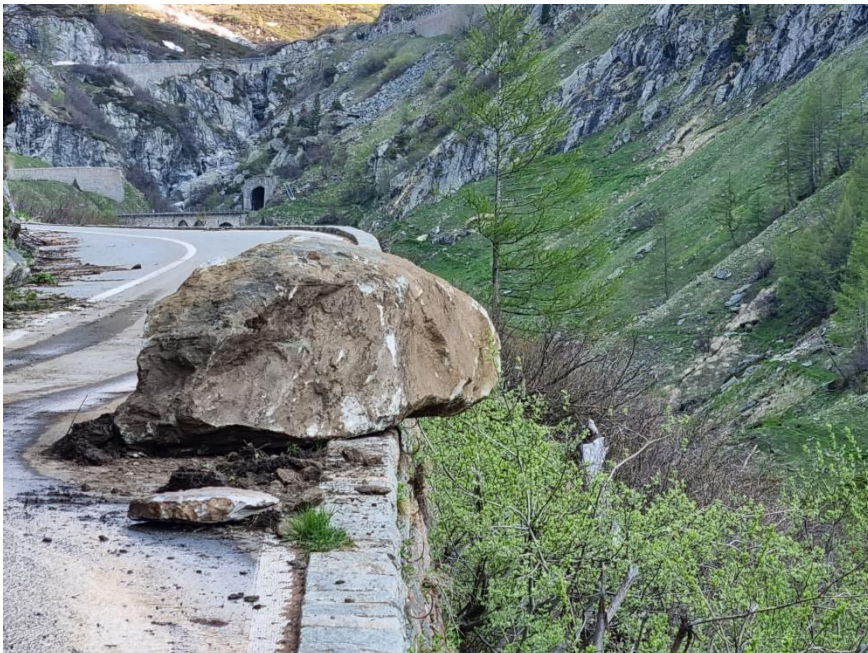
In der Rottenschlucht führt das Tiefbauamt des Kantons Wallis Felsräumungen durch. Zum Glück ist dieser rund 3 m<sup>3</sup> mächtige Felsblock nicht auf das darunterliegende Bahntrasse gestürzt.

Als Konsequenz dieser Felsräumungen sehen wir eine Streckenkontrolle vor der ersten Fahrt von Oberwald nach Gletsch vor.

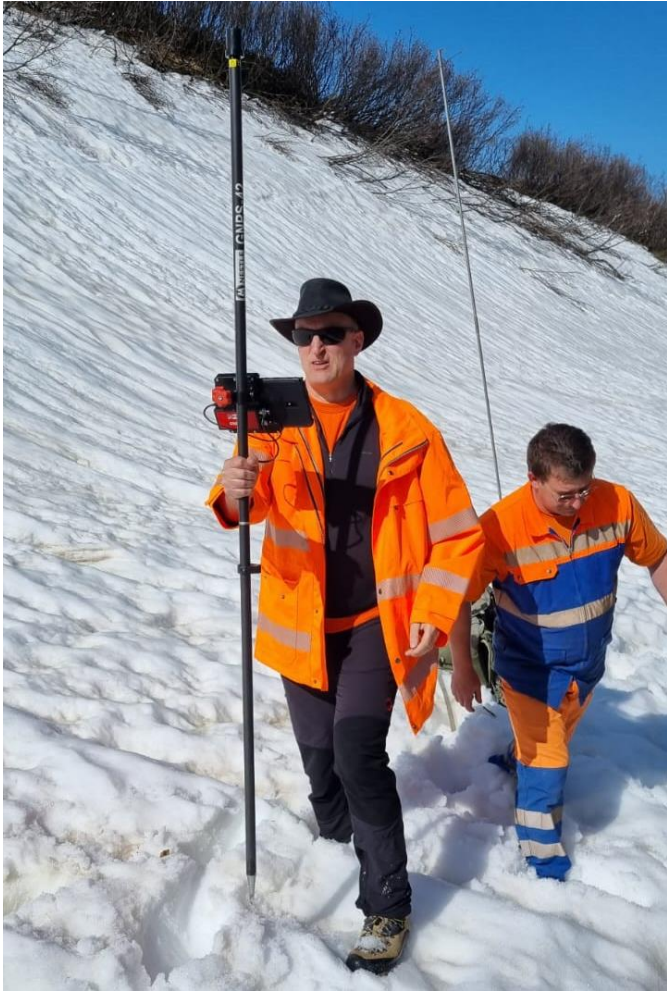
Luc Wullschleger und Michael Bühler testen das neue GPS-basierte Messgerät zum Einmessen der Gleisachse.

Die Messresultate dieses Messgerätes sind auch zwischen Realp und Tiefenbach (steile und schmale Talung) sehr gut. Das derzeitige Layout des Gerätes, dessen Bedienung und der relativ hohe Stromverbrauch sprechen (vorderhand) gegen den Einsatz dieses Messgerätes während den Schneeräumungskampagnen.

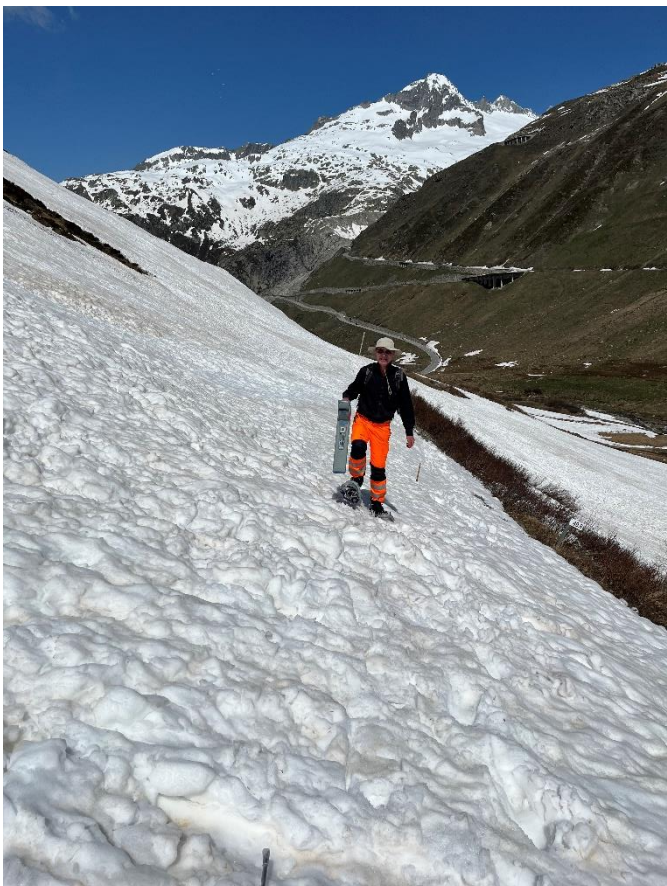
Nach einer kurzen Erst-Instruktion beim Bahnübergang Furkastrasse misst Hans-Ludwig Schneider mit dem geoelektrischen Messgerät selbständig die Gleisachse zwischen dem Bahnübergang und der Station Muttbach-Belvédère ein.

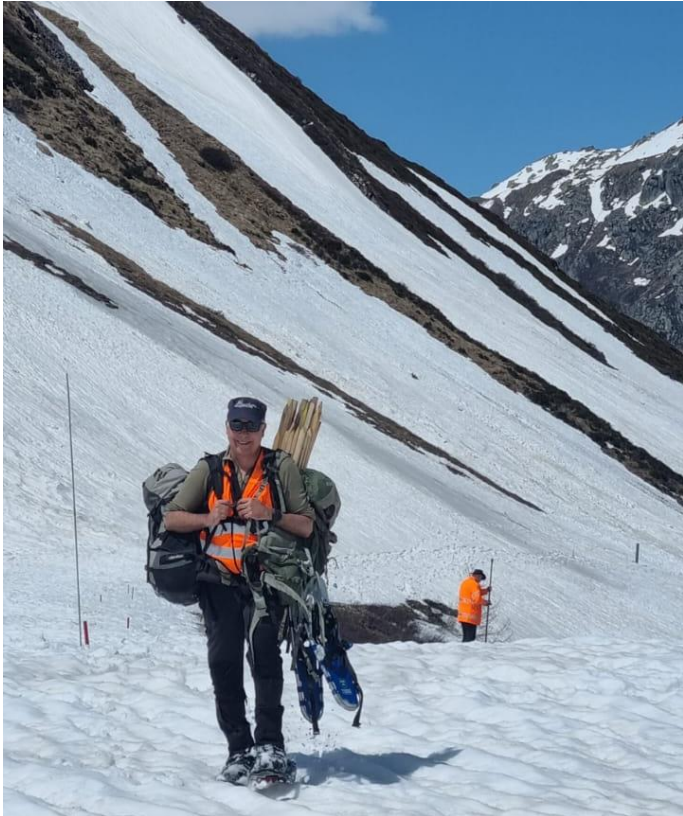
Patrick Smit folgt Hans-Ludwig Schneider und markiert die mit dem geoelektrischen Messgerät erfassten Gleisachse mit rot markierten Holzstöcken.

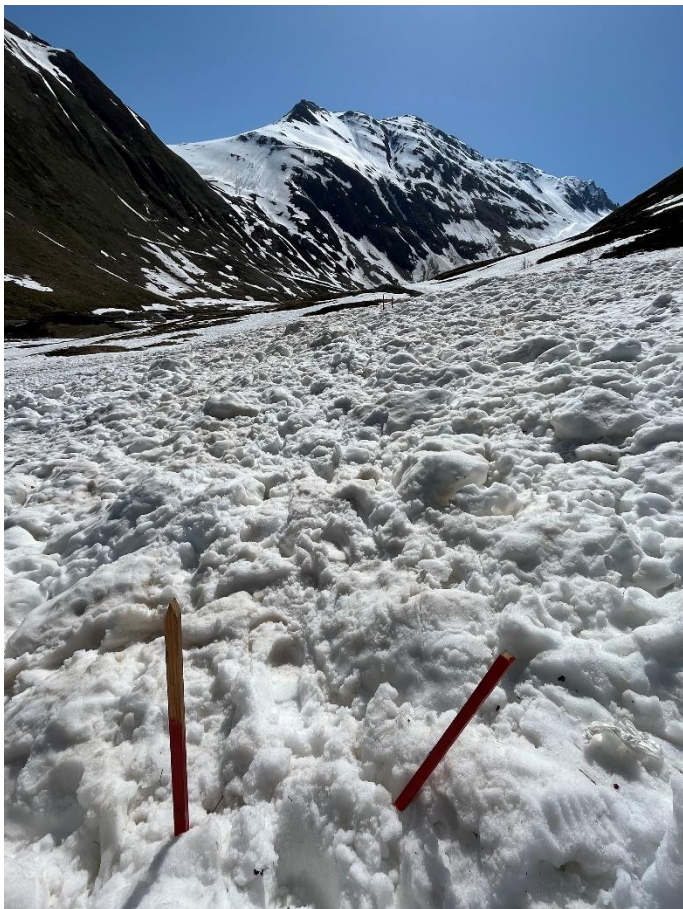
Zwischen Bahnübergang Furkastrasse und Station Muttbach-Belvédère. Das Bahntrasse liegt unter einer ca. 2 m mächtigen Schicht aus Altschnee und Lawinenschnee.

Die Abweichungen der Messresultate des GPS-basierten (rechter Holzstock) und geoelektrischen Messgerätes (linker Holzstock) betragen höchstens 20 cm.

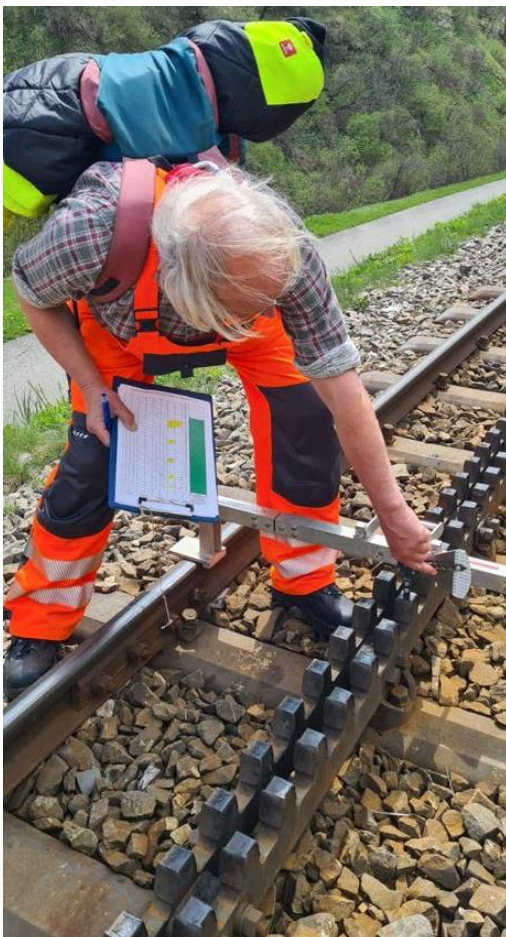
Nach der Auswinterung des Bahnhofs Realp messen Achim Schüler und Ed Groenendijk die Zahnstangenlage zwischen Realp und Wilerbrücke aus. Diejenigen Zahnstangen, deren Lage ausserhalb der Toleranz liegt, markieren sie mit einem weissen Punkt. Die Position der markierten Zahnstange dokumentieren sie zudem in der Streckentabelle.

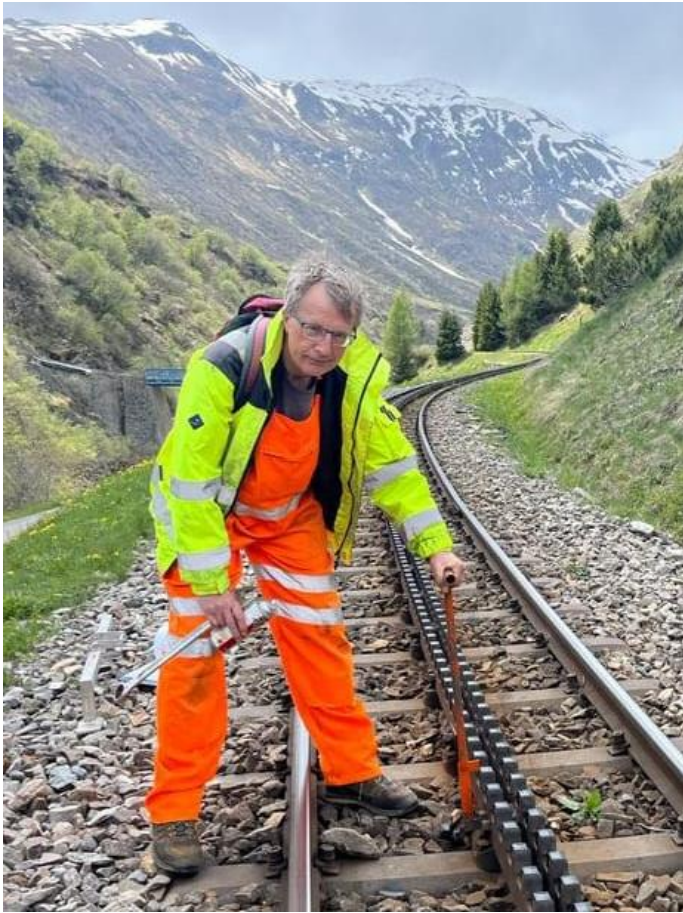
Mit einer Lehre erfasst Ed Groenendijk die Höhe der Zahnstange. Auch dies wird in der Tabelle dokumentiert.

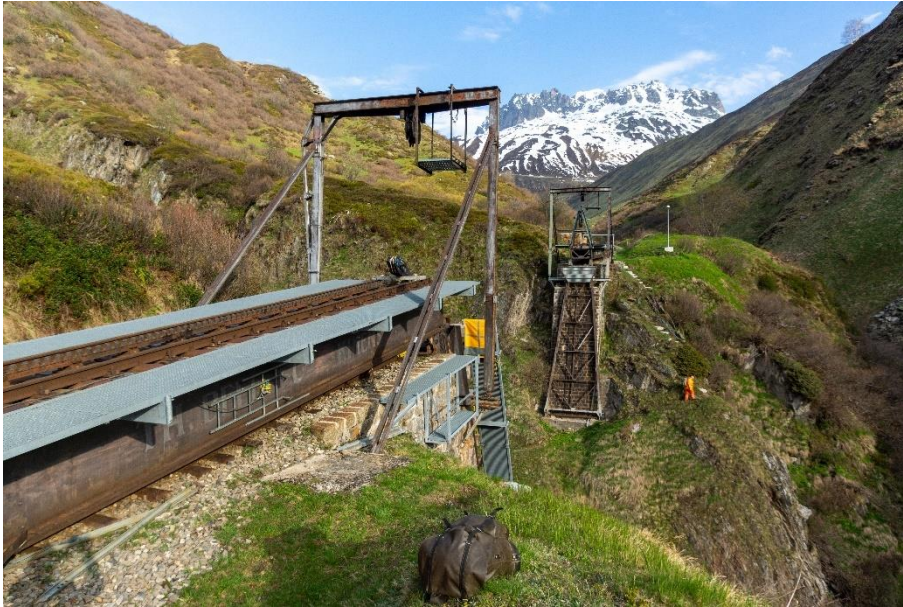
Noch ist die Steffenbachbrücke in der Winterstellung.

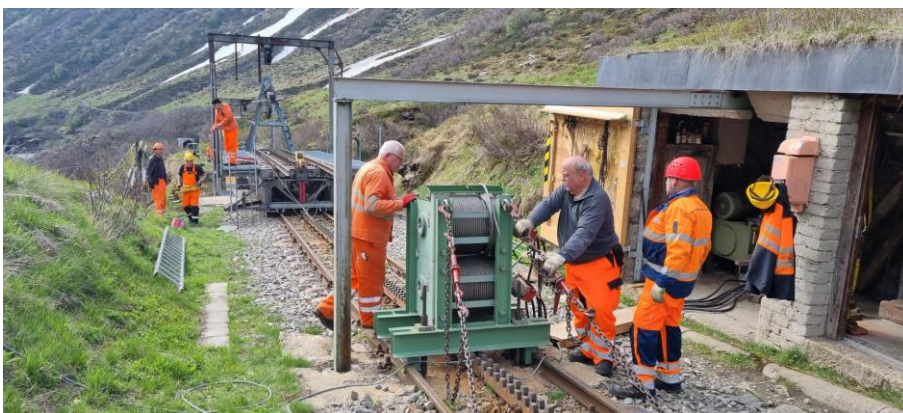
Fred Schönthal, Patrick Gisin und Fritz Gerber verankern die schweren hydraulischen Seilwinden an eigens für diesen Zweck in einer Betonplatte eingelassenen Anschlagpunkten.

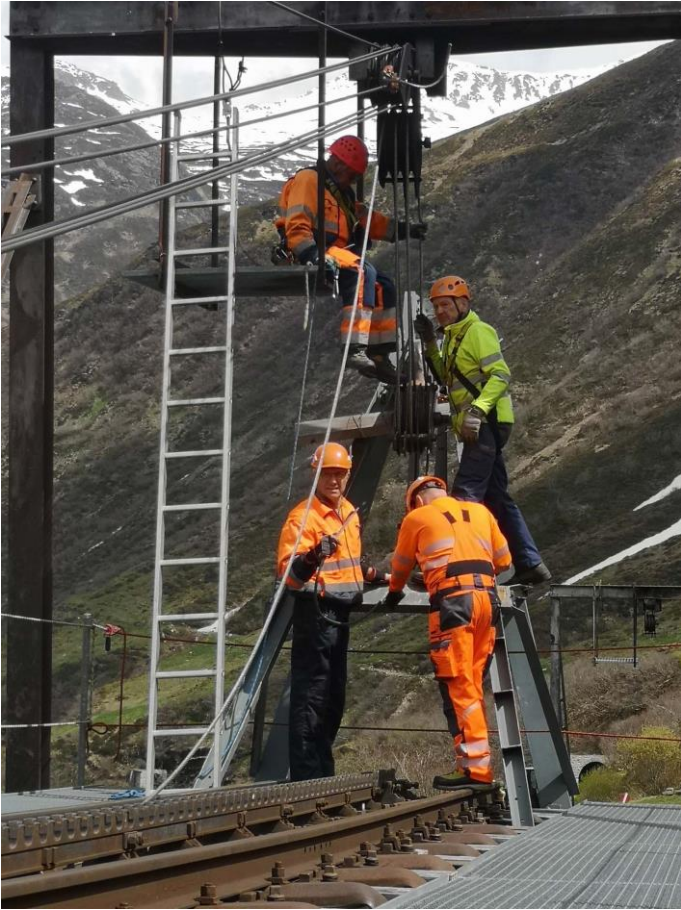
Fritz Gerber, Christoph Spinnler, Urs Müller und Daniel von Niederhäusern bereiten die Flaschenzüge für die Verschiebung des talseitigen Brückenelements in dessen Sommerstellung vor.

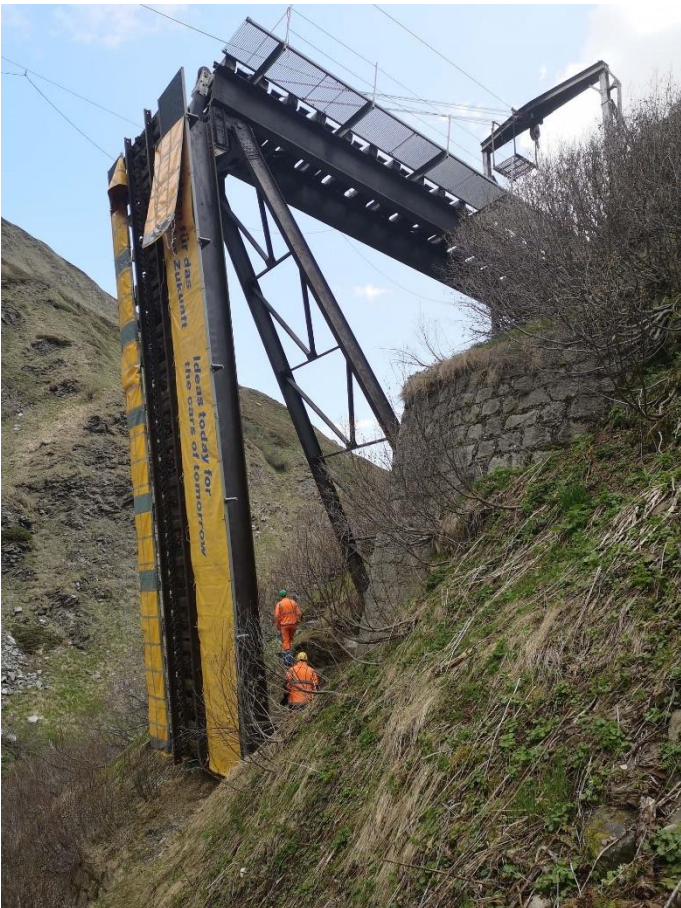
Nachdem das talseitige Brückenelement in die Sommerstellung gebracht wurde, werden die Flaschenzüge so vorbereitet, dass anschliessend das bergseitige Brückenelement in die Sommerstellung verschoben werden kann.

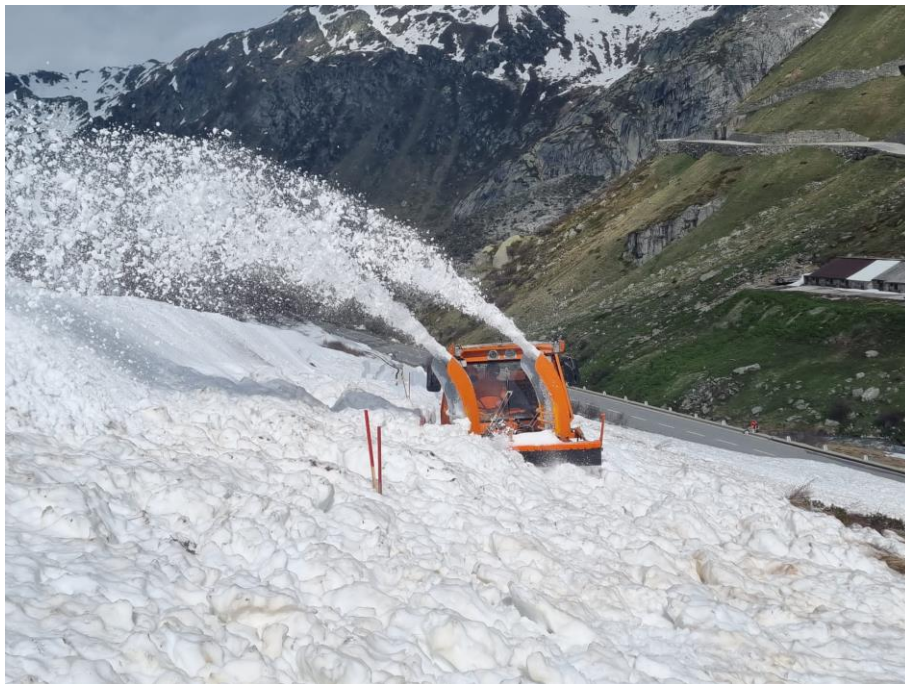
Michael Bühler, Thomas Holder und Stephan Stauber räumen den Schnee vom Bahntrasse zwischen dem Bahnübergang Furkastrasse und dem Westportal des Scheiteltunnels. Hierbei orientieren sie sich an den Holzstöcken, mit denen das Vermessungsteam die Gleisachse markiert hat.

Die INTRAC Schneefräse wurde am Wochenende mit dem Autozug von Realp nach Oberwald überführt. Am Montag, 22.5.2023 wurde sie anschliessend mit einem LKW von Oberwald zum Bahnübergang Furkastrasse transportiert.

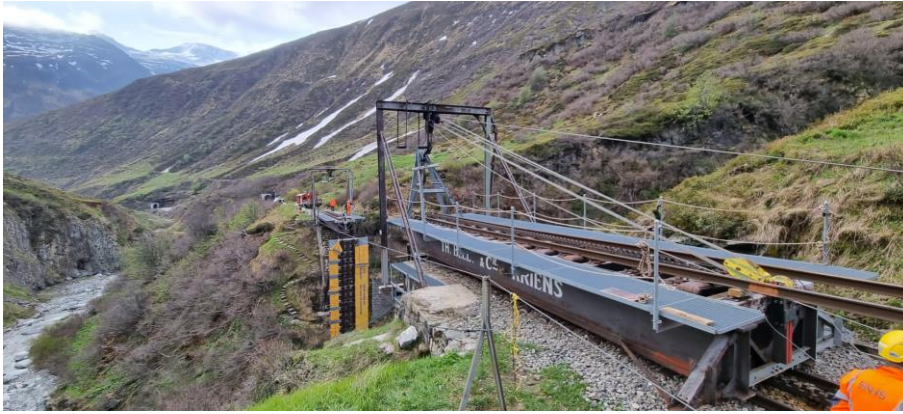
Die Flaschenzüge sind am bergseitigen Brückenelement angebracht.  
Bild: Hans-Ludwig Schneider.

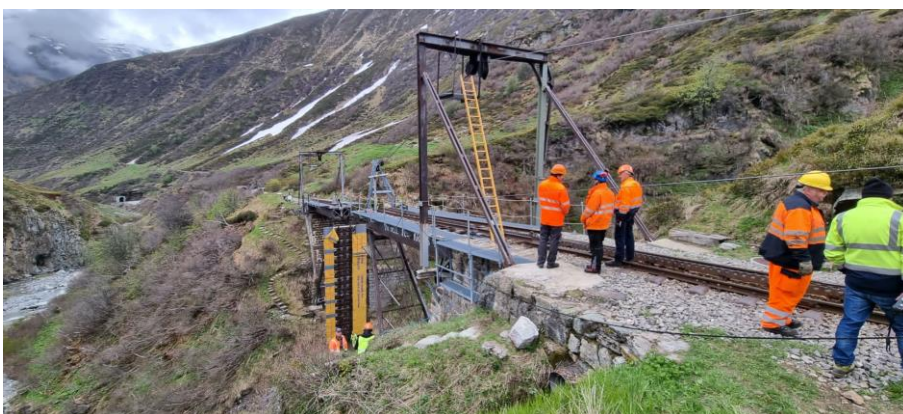
Das bergseitige Brückenelement ist in der Sommerstellung. Nun wird der Flaschenzug für das Hochziehen des mittleren Brückenelements vorbereitet.  
Bild: Hans-Ludwig Schneider.

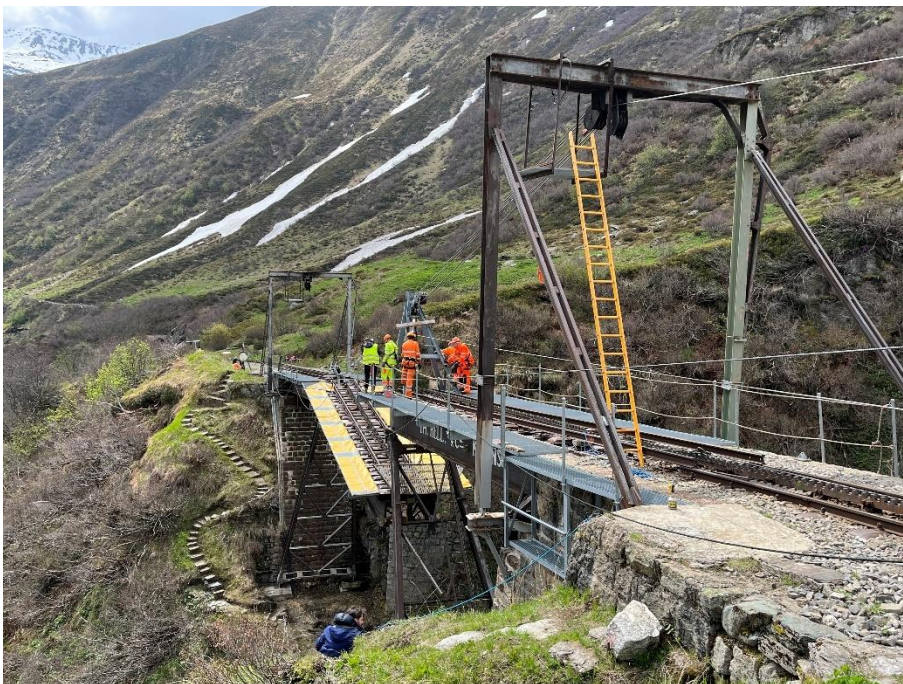
Langsam wird das mittlere Brückenelement in die Sommerstellung angehoben.  
Bild: Patrick Smit.

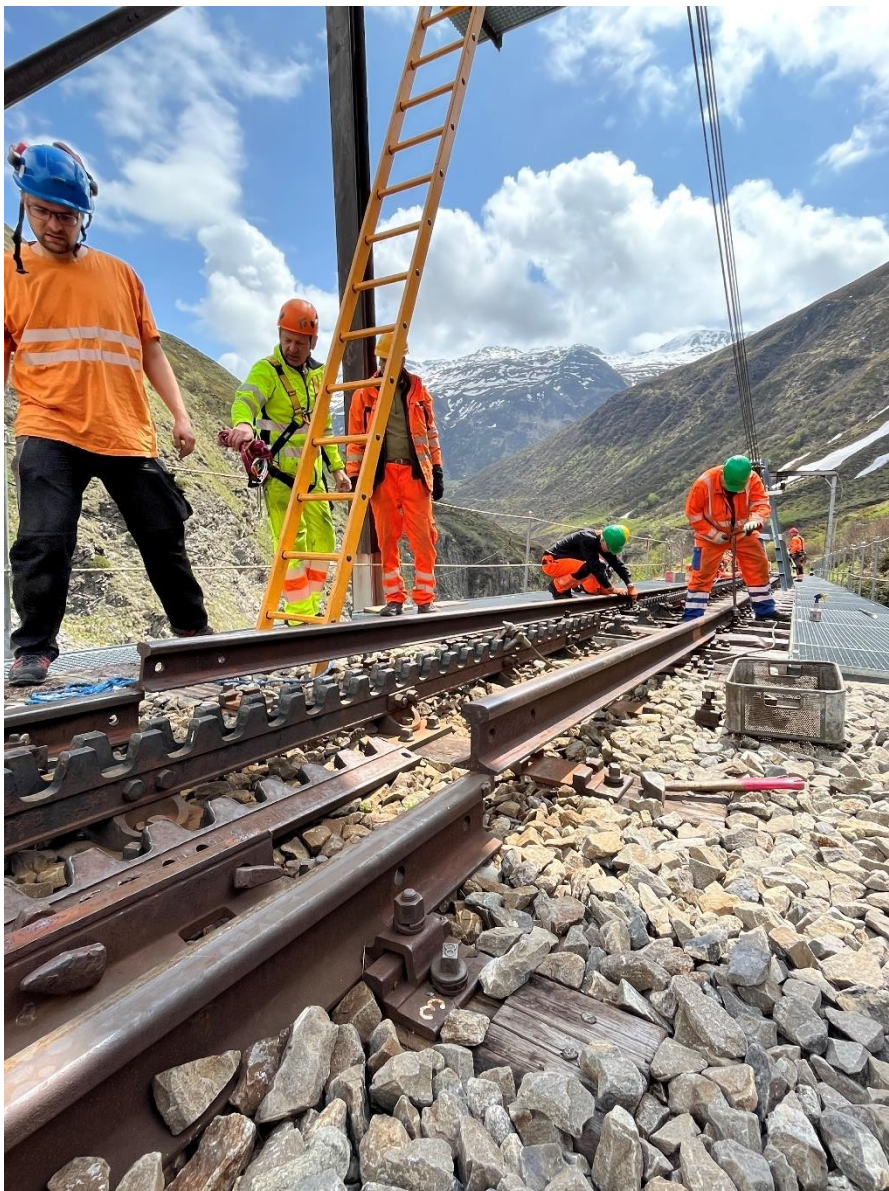
Wegen der warmen Witterung hat sich die Brücke ausgedehnt. In der Folge sind die Schienen und Zahnstangen zu lang und können daher noch nicht verschraubt und verlascht werden.

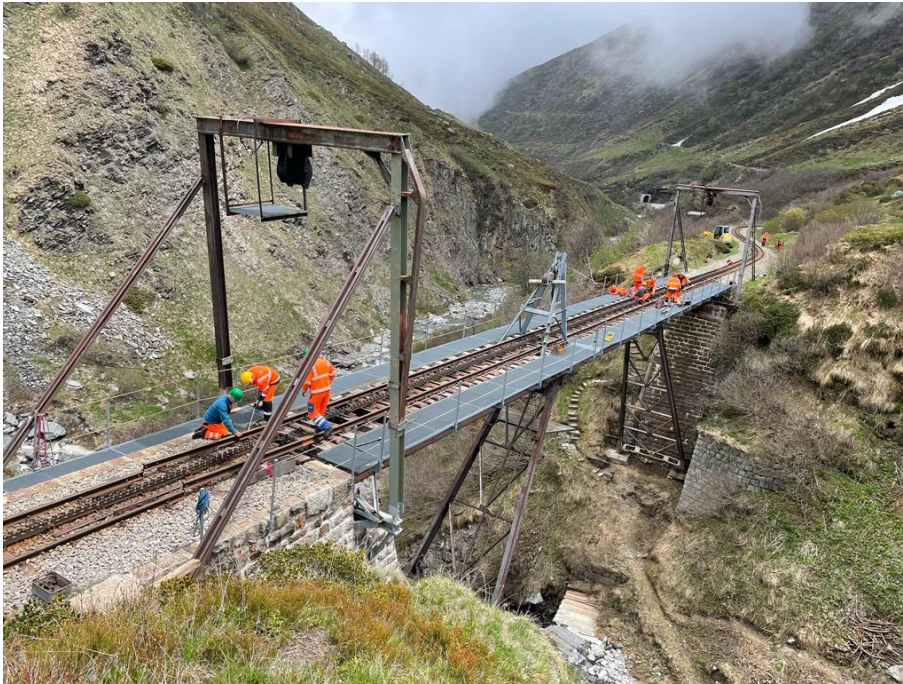
Das Steffenbachbrückenteam beim Verschrauben der Brücke. Die Gleise am oberen Brückenteil sind noch nicht in ihrer Endlage.

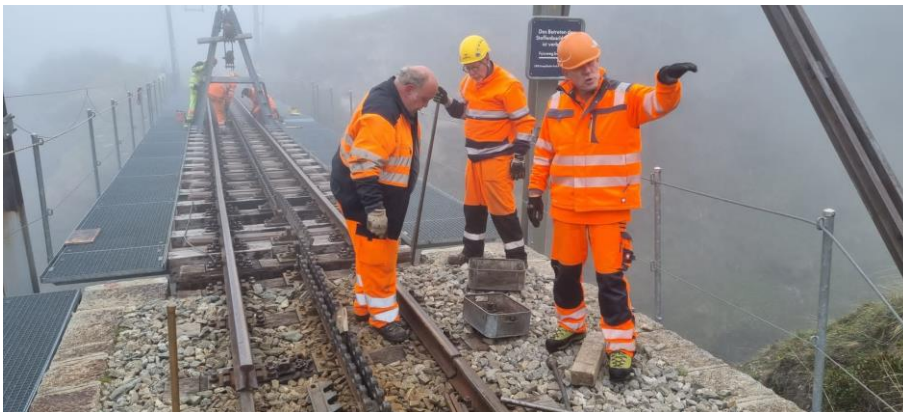
Mit der aufkommenden Bewölkung und des einsetzenden Regens «verkürzt» sich die gesamte Brücke.

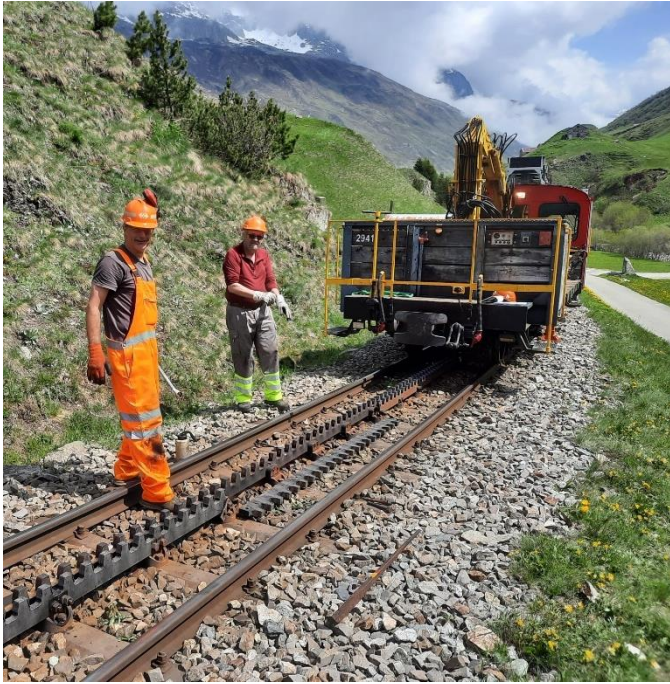
Ed Groenendijk und Alexander Briner beim Auswechseln einer Zahnstange zwischen der Zahnstangeneinfahrt Realp und Wilerbrücke.

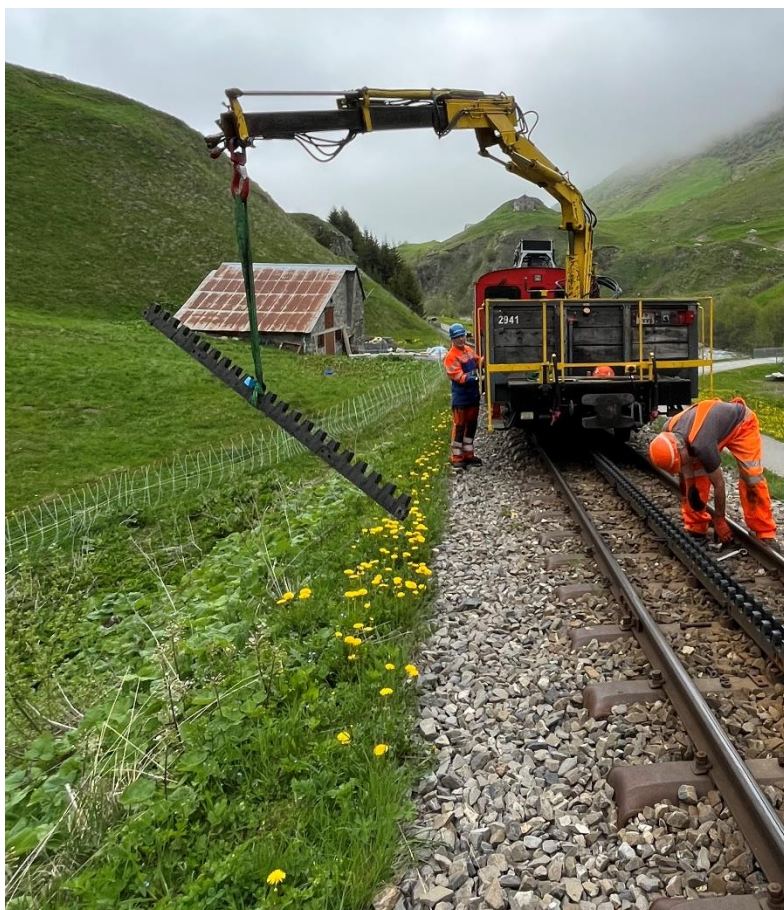
Während Ernst Demonti die neue Zahnstange ablädt, demontiert Ed Groenendijk die auszuwechselnde Zahnstange.

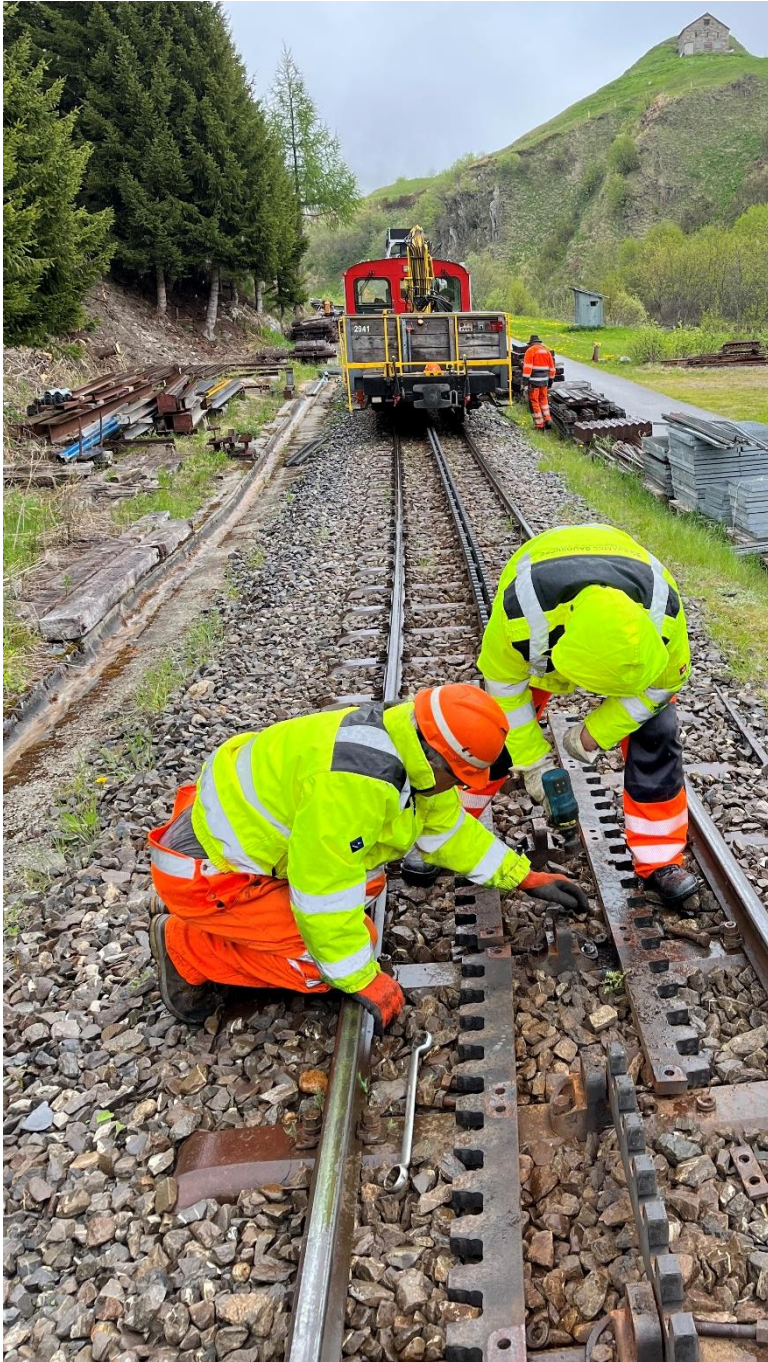
Ed Groenendijk und Achim Schüler beim Austauschen eines Zahnstangensattels.  
Bild: Patrick Smit.

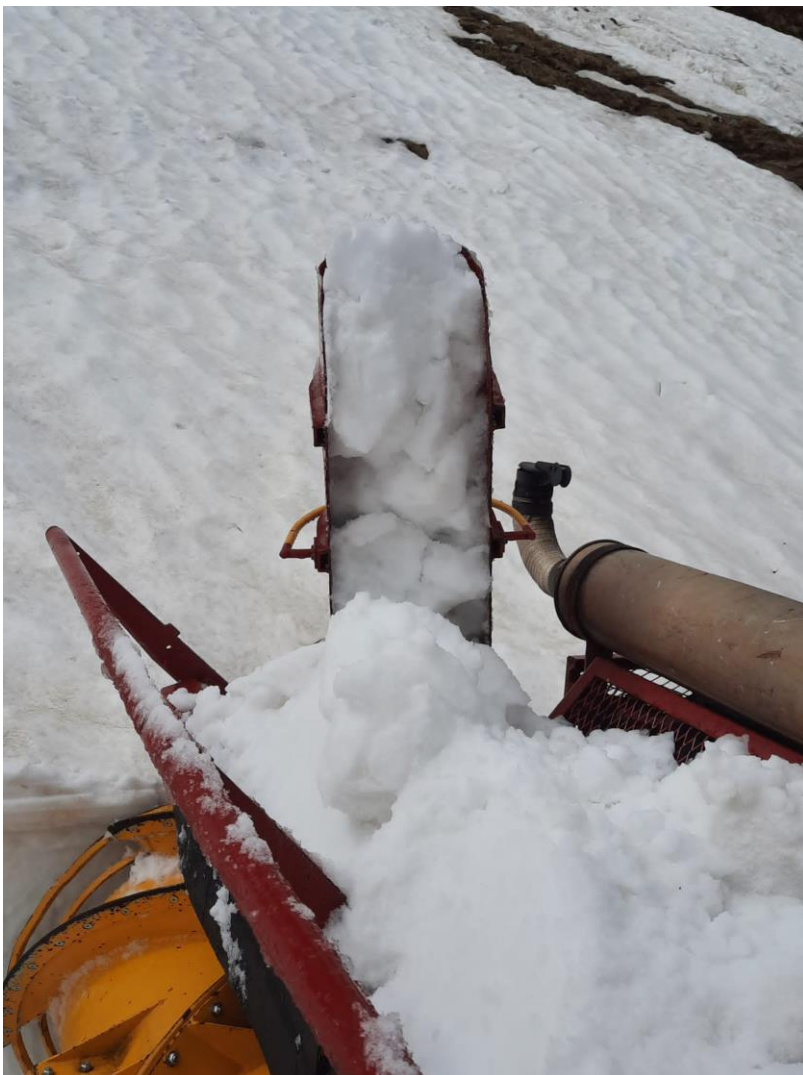
Der schwere Nassschnee verstopft regel-  
mässig das Auswurfkamin.  
Bild: Ernst Demonti.

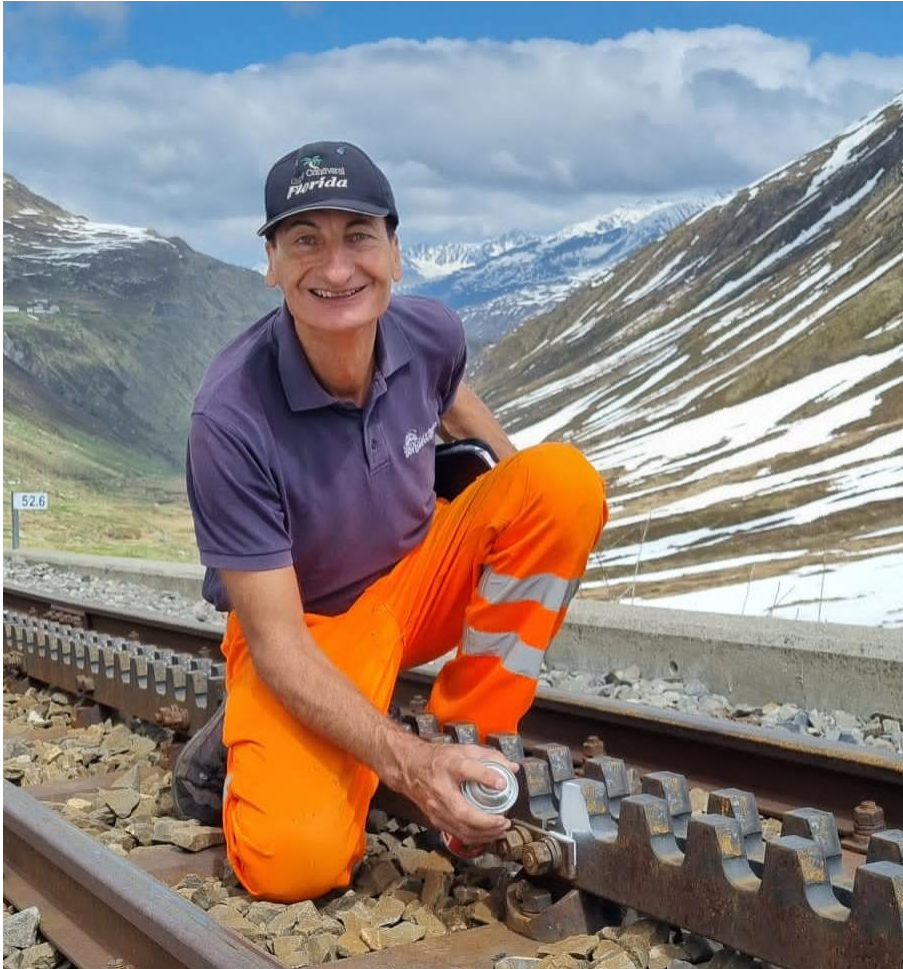
Urs Züllig markiert eine Zahnstange zwischen Tiefenbach und Furka, die ausgetauscht werden muss, weil die Zahnstangenanlage ausserhalb der Toleranz liegt.

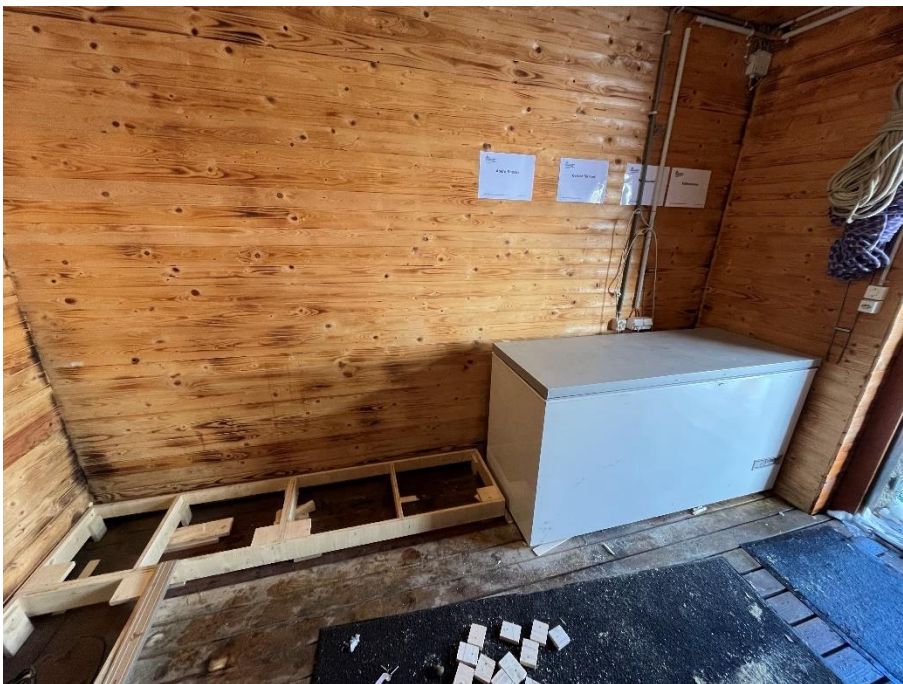
Fred Schönthal konstruiert die Fundamente für die neuen Holzgestelle zur Lagerung des Gastronomiematerials. Der über 30 Jahre alte Holzboden ist vor allem im hinteren Teil des Raums wegen der Feuchtigkeit nicht mehr tragfähig. Aus diesem Grund musste der Holzboden im Bereich der Fundamente für die neuen Holzgestelle herausgerissen werden.

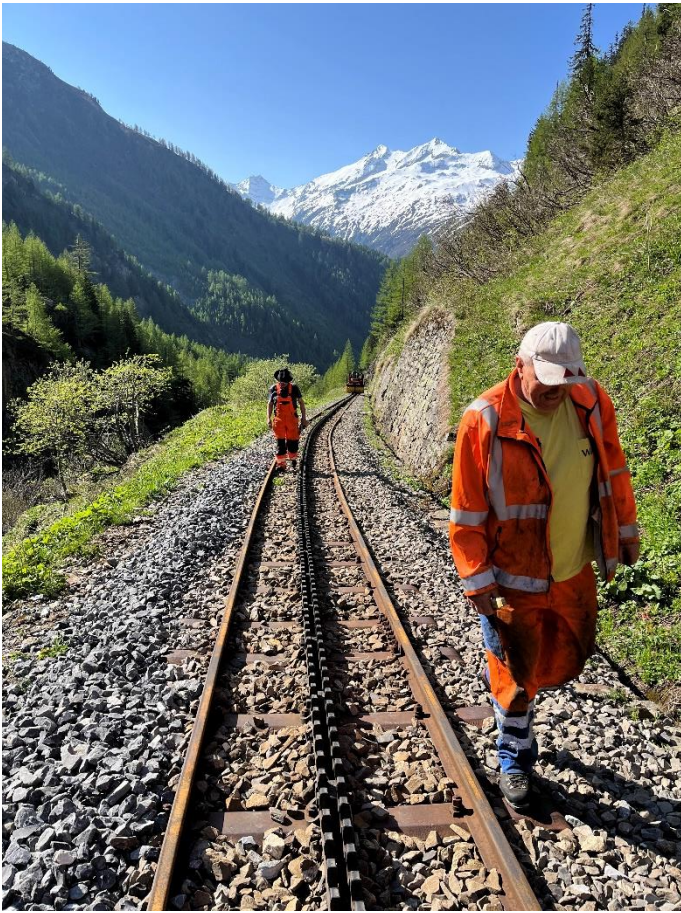
Wegen den Felsräumungen des Kantons Wallis zwischen dem Strassentunnel und dem Kehrtunnel kontrollieren Achim Schüler, Hansruedi Küenzi, Urs Müller und Patrick Smit die Schienen und Zahnstangen auf mögliche Beschädigungen.

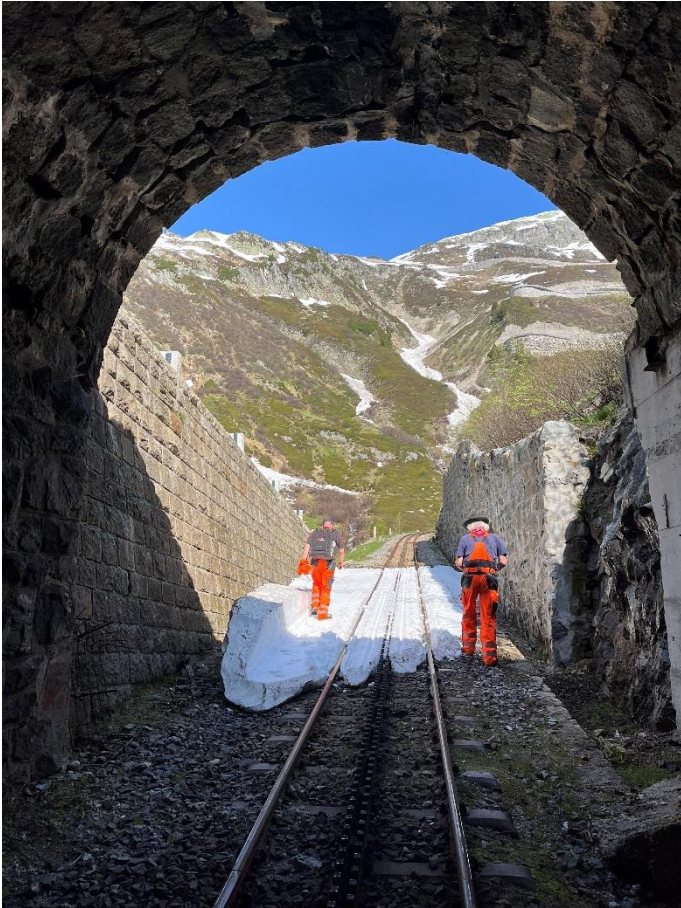
In der Rottenschlucht oberhalb des «Minarets» (Wasserfassung 2).
