# Schneeräumung und Auswinterung 2023

## Erkundung Realp – Tiefenbach (19.4.2023) und Räumung Realp – Tunnel 3 (22.4.2023)

### Zusammenfassung

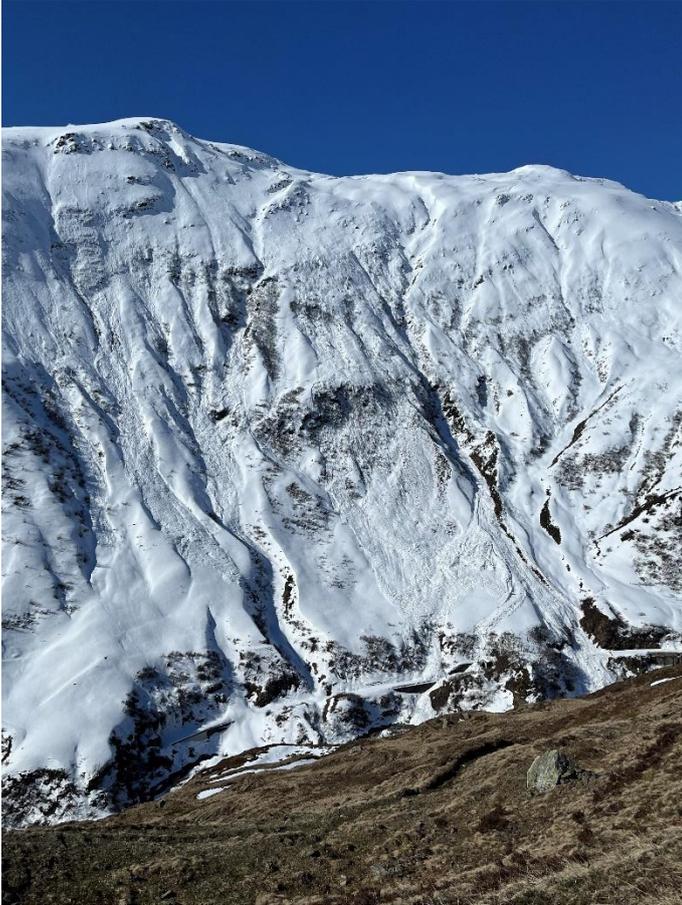
Blick vom Rufikehrweg Richtung Süden. Am linken unteren Bildrand findet sich das bergseitige Portal des Tunnels 2. Sowohl vor dem talseitigen als auch vor dem bergseitigen Portal des Tunnels 1 finden sich Lawinenkegel. Die Hänge zwischen den bergseitigen Portalen der Tunnel 2 und 1 sind bis in die Gipfelregionen entladen. Zwischen den Tunnels 2 und 1 liegen auf dem Bahntrasse höchstens 4 m Altschnee und Schneerutsche.

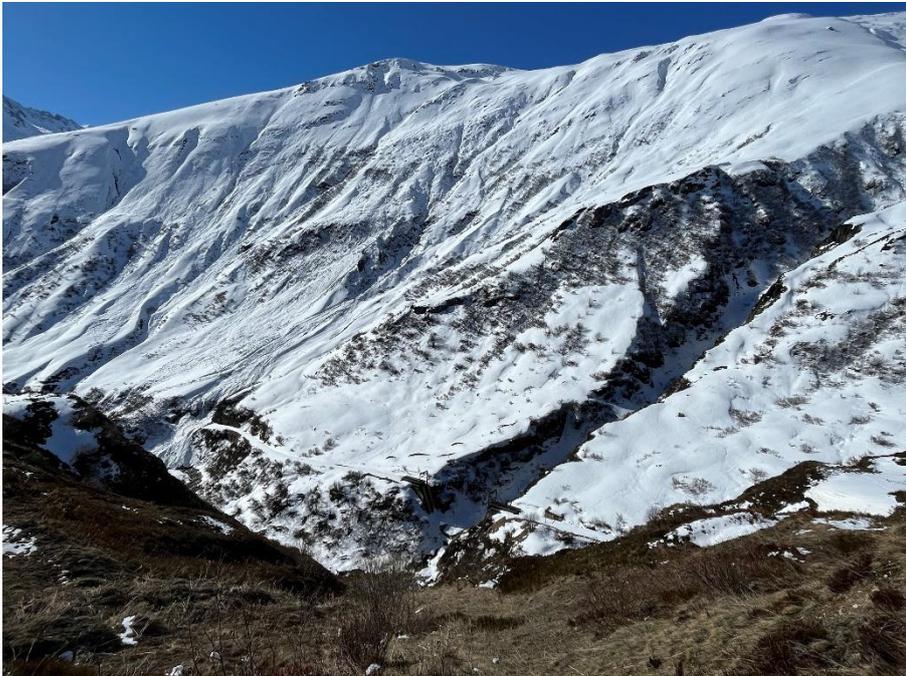
Blick vom Rufikehrweg ins Steffenbachtobel. Gut sichtbar ist der Lawinenkegel beim bergseitigen Portal des Tunnels 1.

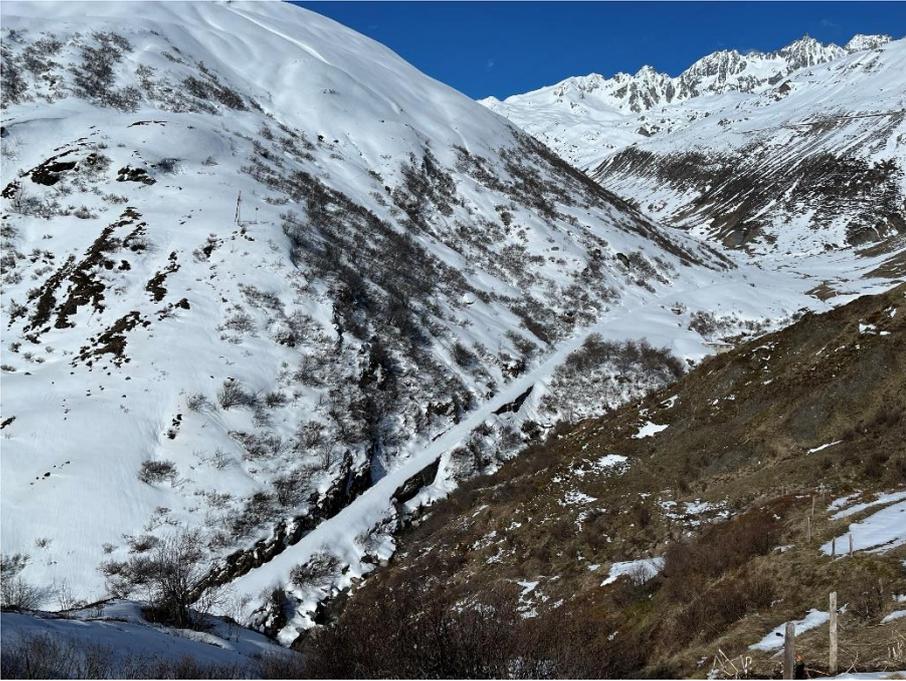
Das Bahntrasse im Bereich der Wasserfassung Tiefenbach.  
Bild: Patrick Smit.

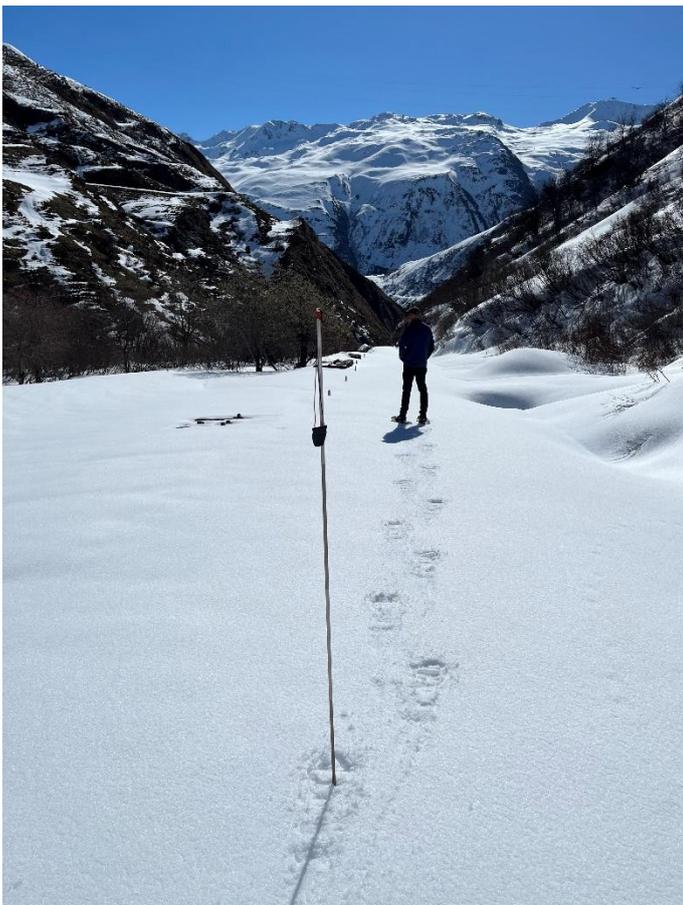
Die max. 1 m mächtige Altschneedecke auf dem Bahntrasse bei der Wasserfassung Tiefenbach ist stark verharscht. An der Basis der Schneedecke wurden keine Vereisungen festgestellt.  
Bild: Patrick Smit.

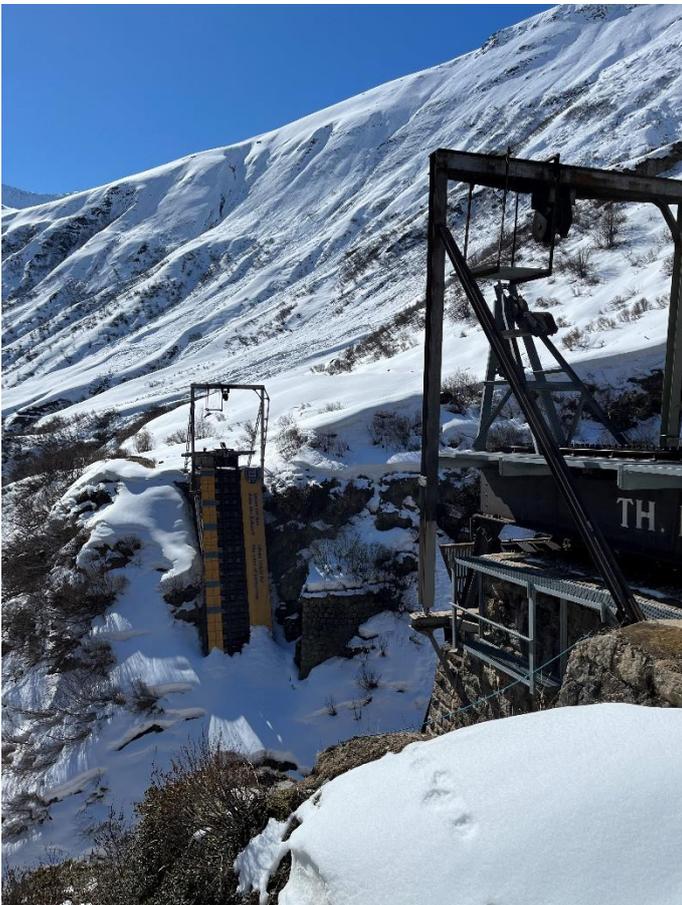
Da der untere Teil des Mittelstücks der Steffenbachbrücke sowie der talseitige Fussweg im Steffenbachtobel noch recht schneebedeckt sind, entscheiden Martin Fischer und Patrick Smit, das Steffenbachtobel auf der Höhe des Wanderweges zu queren.  
Bild: Patrick Smit.

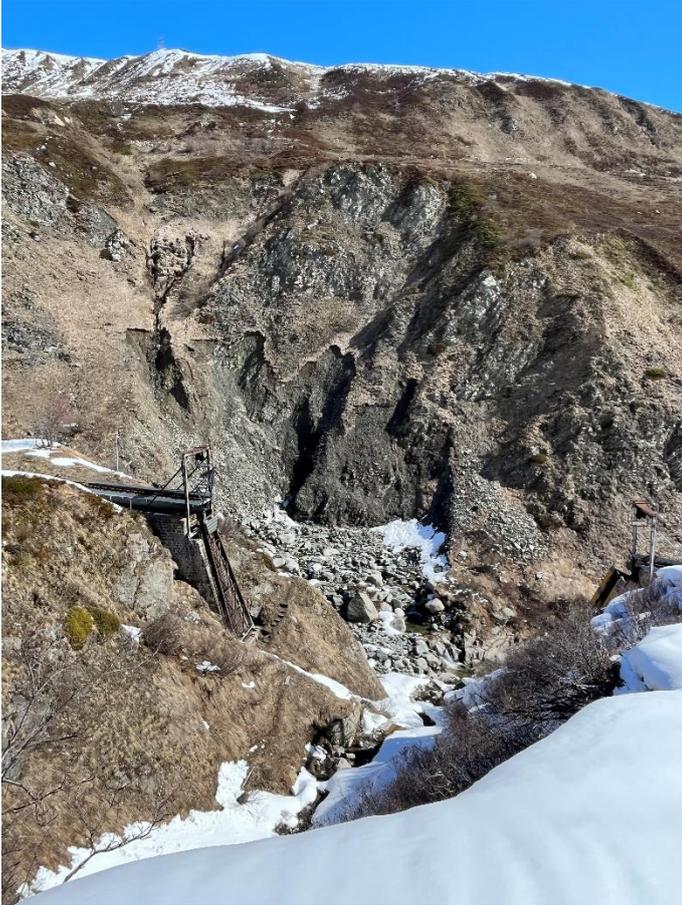
Das bergseitige Element der Steffenbachbrücke ist komplett schneefrei.

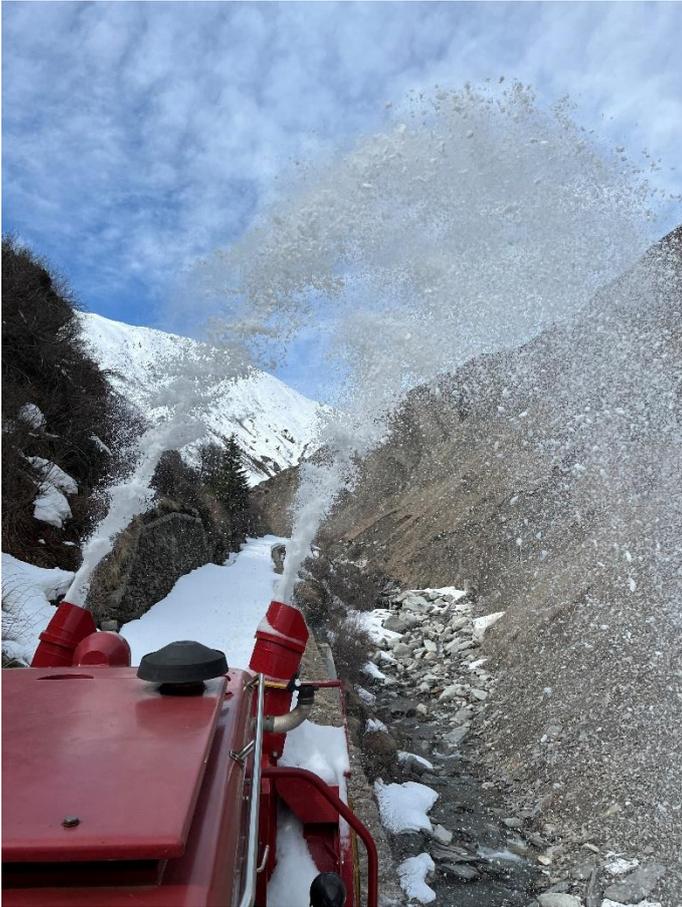
Mit 1,5 km/h räumt die HGm 51 mit Anbaufräse den rund 0,5 m mächtigen weichen Altschnee zwischen Wilerbrücke und Tunnel 3 mühelos weg.

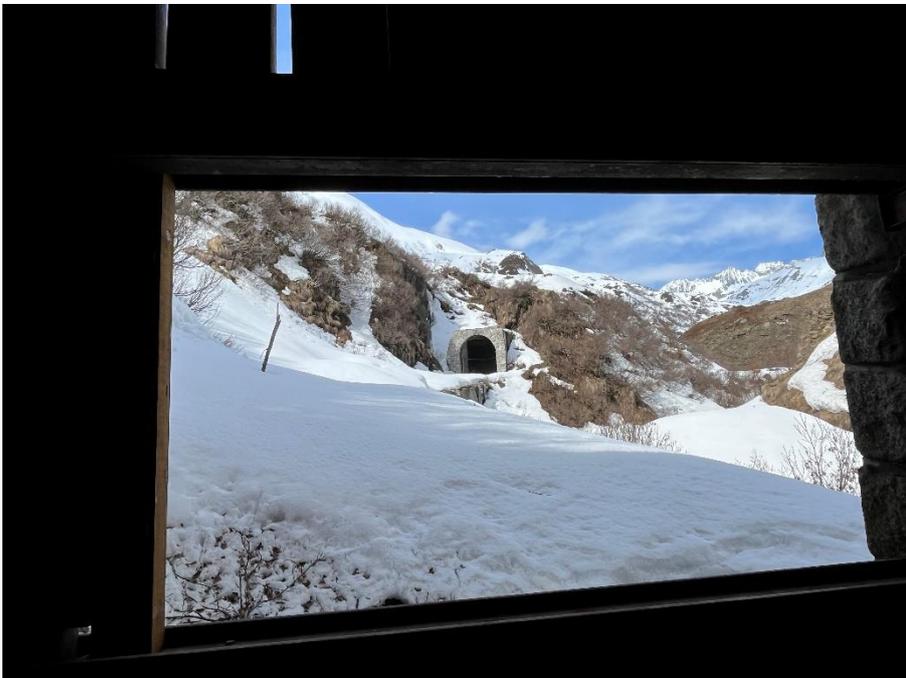
Zwecks guter Durchlüftung der Baustelle im Tunnel 3 wurde das unterste rechte Segment des bergseitigen Tors entfernt. Blick vom bergseitigen Portal des Tunnels 3 zum talseitigen Portal des Tunnels 2.
