Schneeräumung 2021 Sonntag, 9.5.2021

Zusammenfassung

Martin Fischer, Patrick Smit und Ulf Weidle erkunden die Bahnstrecke zwischen Realp und Tiefenbach.

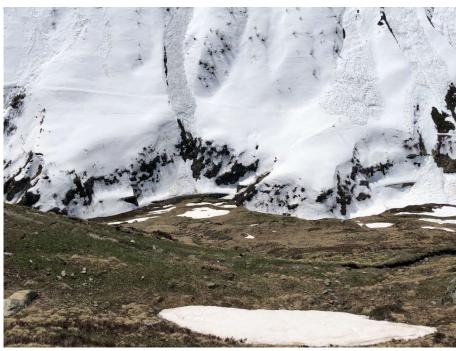
Die Bahnstrecke zwischen dem bergseitigen Portal des Tunnels 3 und dem talseitigen Portal des Tunnels 2. Foto: Patrick Smit

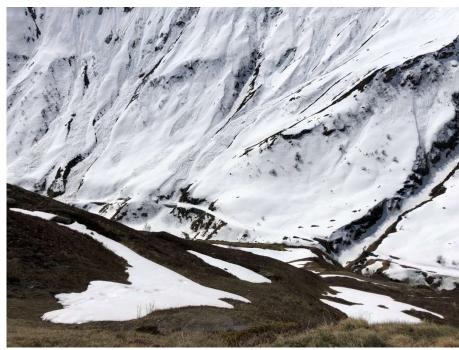
Die Bahnstrecke zwischen dem bergseitigen Portal des Tunnels 1 und der Steffenbachbrücke. Foto: Patrick Smit

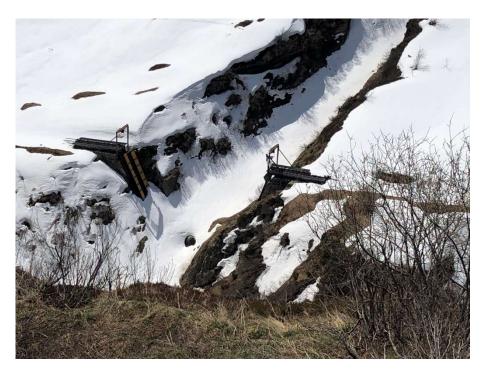
Die Steffenbachbrücke. Foto: Patrick Smit

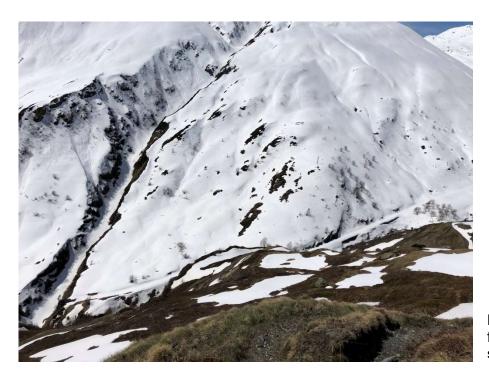
Die Bahnstrecke zwischen der Steffenbachbrücke und der Wasserfassung Tiefenbach. Foto: Patrick Smit

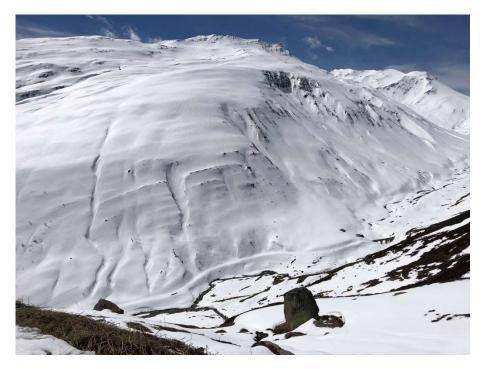
Die Bahnstrecke zwischen der bergseitigen Zahnstangeneinfahrt Tiefenbach und Steinstafelviadukt. Foto: Patrick Smit

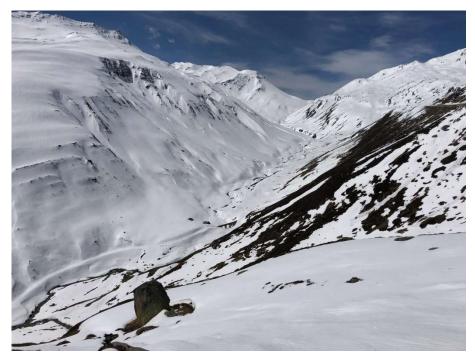
Blick vom Weiler Tiefenbach Richtung Furka-Passhöhe. Oberhalb des Steinstafelviadukts ist die Bahnstrecke bis zum ostseitigen Portal des Scheiteltunnels gut sichtbar. Foto: Patrick Smit

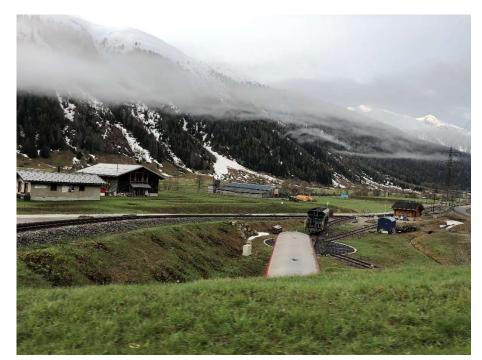
Die Bahnstrecke zwischen Oberwald und oberhalb der Lammernviadukt ist schneefrei. Danach ist die Bahnstrecke bis zum talseitigen Portal des Kehrtunnels maximal 1 m schneebedeckt. Foto: Patrick Smit

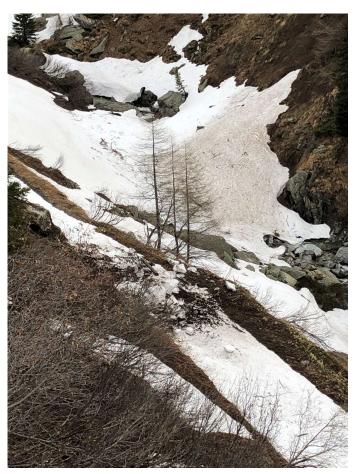
Ein «dreckiger» zum Glück geringmächtiger Schneerutsch auf dem Bahntrasse beim Lehnenviadukt «Mässweid». Foto: Patrick Smit.

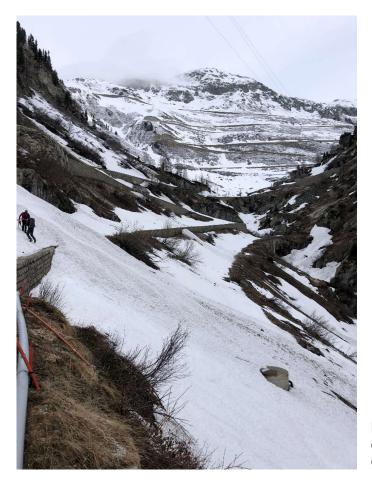
Blick von der Wasserfassung 2 Richtung Rottenviadukt. Die steilen, stark verharschten Schneerutsche erschweren das Fortkommen. Foto: Patrick Smit.

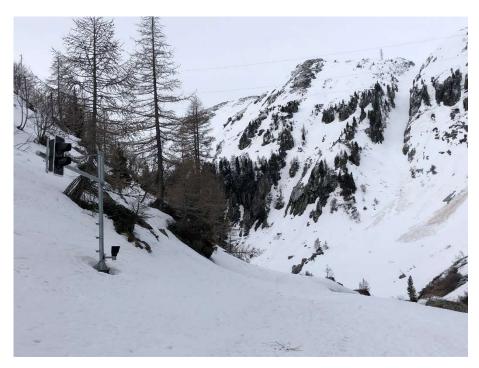
Die Höhe der vereisten Schneedecke beim Bahnübergang «Rotten» beträgt rund 2 m. Foto Patrick Smit.

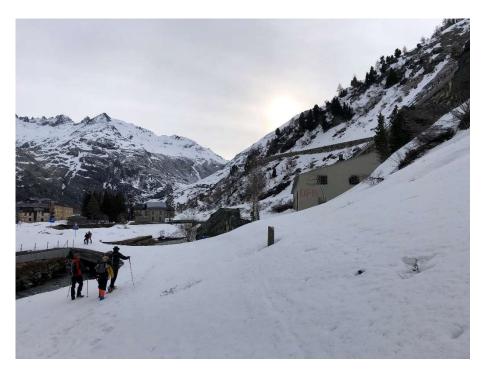
Die talseitige Einfahrt in die Station Gletsch liegt unter 1 bis 2 m vereisten Schnee. Foto: Patrick Smit

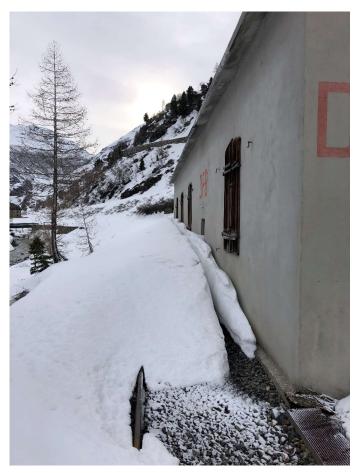
Das Streckengleis bei der Remise Gletsch. Foto: Patrick Smit.

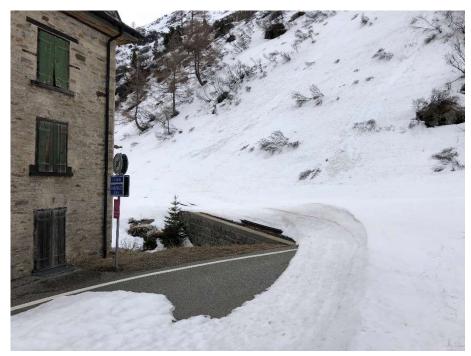
Die Zahnstangeneinfahrt beim Bahnübergang «Blau Haus». Foto: Patrick Smit.

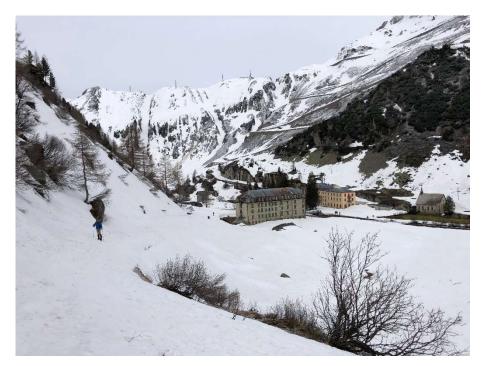
Die zahlreichen Schneerutsche zwischen Gletsch und Bahnübergang «Furkastrasse» machen das Fortkommen auf der Bahnstrecke mühsam und gefährlich. Foto: Patrick Smit.

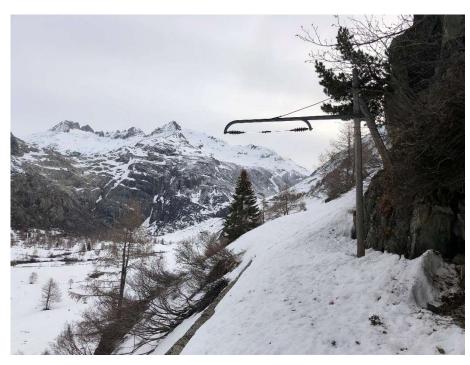
Der Fahrleitungsmast oberhalb der Station Gletsch. Foto: Patrick Smit.

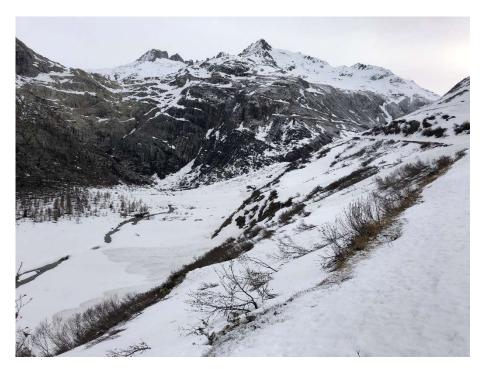
Zwischen km 46,5 und km 48 sind zahlreiche Lawinen bis zum Talgrund niedergegangen. Foto: Patrick Smit.

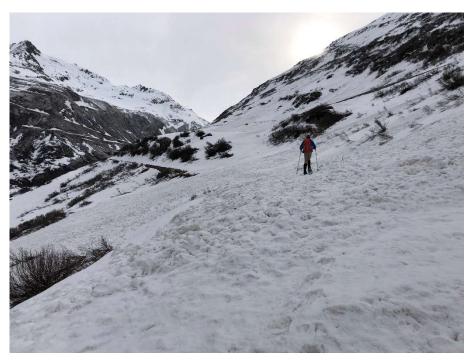
Werner Dietrich sucht sich einen Weg durch einen der vielen Lawinenkegel zwischen Gletsch und dem Bahnübergang «Furkastrasse». Die auf dem Bahntrasse bis zu 3 m mächtigen Lawinenkegel sind verharscht. Die Oberfläche ist mit einer dünnen, kürzlich gefallenen Schneeschicht bedeckt. Foto: Patrick Smit.

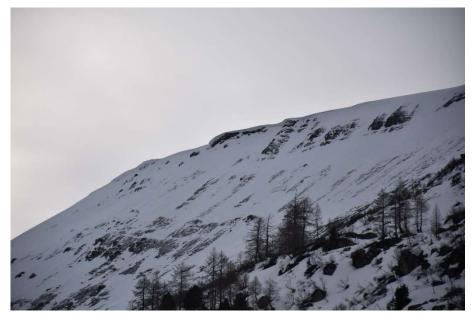
In der Gipfelregion des Bidmers zwischen km 48,5 und Bahnübergang «Furkastrasse» findet sich eine mächtige Schneewächte. Vermutlich wird das Tiefbauamt des Kanton Wallis die Wächte vor der Schneeräumung der Furkapassstrasse sprengen. Das Bahntrasse unterhalb der Wächte ist an einigen Stellen bereits schneefrei. Foto: Werner Dietrich.

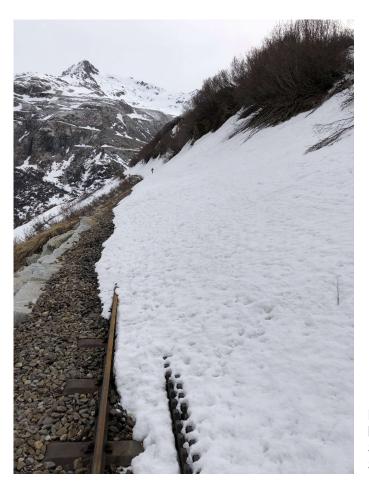
Bei der Hilfsbrücke ist das Fortkommen auf den steilen, stark verharschten und bis zu 3 m mächtigen Schneerutschen mühsam und gefährlich. Foto: Patrick Smit.

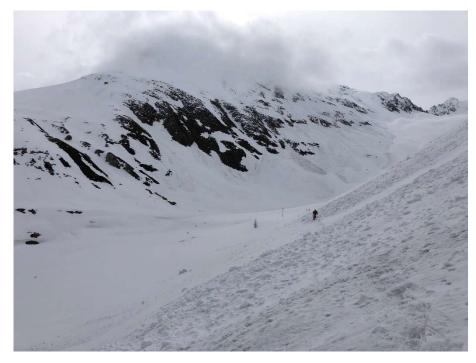
Zwischen Bahnübergang «Furkapassstrasse» und der Station «Muttbach-Belvédère» ist das Bahntrassee bis 3 m schneebedeckt. Der Holzpfahl markiert die Zahnstangeneinfahrt der Station «Muttbach-Belvédère», die unter 2 m Schnee liegt. Foto: Patrick Smit.

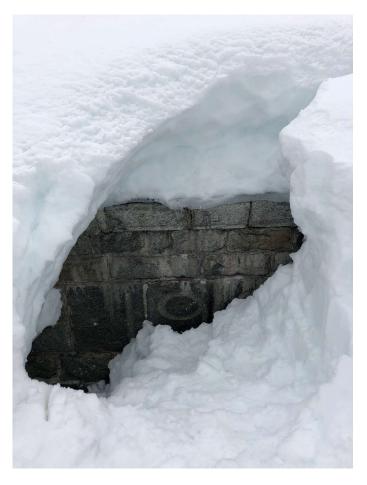
Beim Tunnelportal des Scheiteltunnels befindet sich ein schmaler, vereister Einschnitt. Die Luftzirkulation durch den Scheiteltunnel bringt den Schnee beim Tunnelportal zum Schmelzen. Während der Nacht gefriert der durchnässte Schnee. Foto: Patrick Smit.

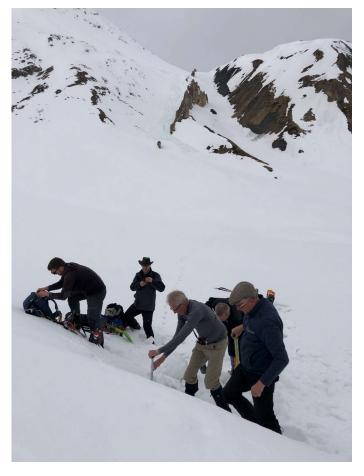
Gemeinsam versuchen wir den schmalen Schlitz zwischen der Portalbrust und dem vereisten Schnee aufzuweiten. Nach einer halben Stunde geben wir den Versuch auf. Auch wenn wir es geschafft hätten, den Schlitz zu vergrössern, wäre der knapp 3 m lange Abstieg zum Tunneleingang wegen des Eises zu gefährlich gewesen. Foto: Patrick Smit.

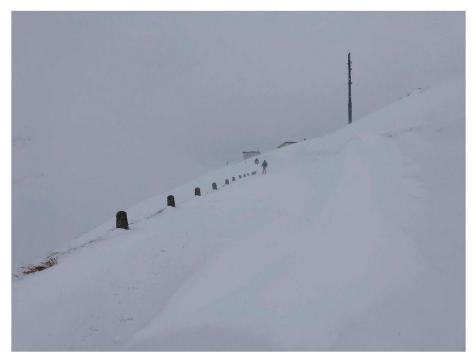
Abstieg von der Furkapasshöhe nach Tiefenbach. Das Tiefbauamt des Kantons Uri hat die Passstrasse von Realp bis Furkapasshöhe bereits geräumt. Die Schneefälle und die starken Winde führen an vielen Orten zu zahlreichen Schneeverwehungen auf der Passstrasse.

Von der Passstrasse erkennen wir im Schneegestöber ohne Probleme die Station Furka. Die Zahnstangeneinfahrt und einen Teil des Gleis 2 sind bereits schneefrei. Die Dachkante der Station Furka und alle Schneestangen sind gut sichtbar. Das Tunnelportal liegt zur Hälfte im Schnee. Foto: Patrick Smit.

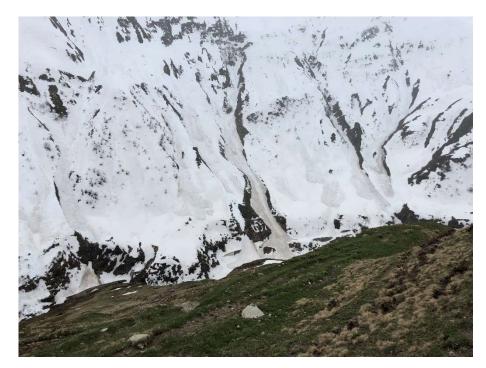
Die Niederschläge der letzten Tage haben die Schneedecke zwischen dem bergseitigen Portal des Tunnels 3 und der Steffenbachbrücke mobilisiert. In der Folge sind zahlreiche Schneerutsche zum Teil bis auf das Bahntrasse niedergegangen. Die Schneerutsche führen viel Erdreich mit. Foto: Patrick Smit.

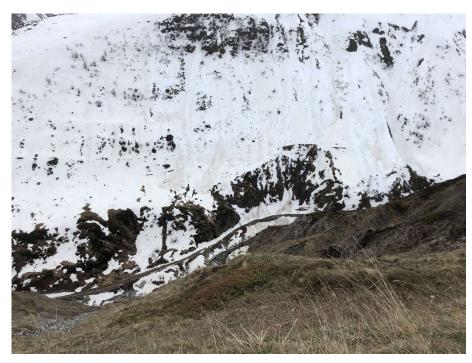
Das Bahntrasse unterhalb des Tunnels 3. In der Schneedecke in den Hängen zwischen der Wilerbrücke und der Steffenbachbrücke finden sich viele «Fischmäuler». Ein Indiz, dass sich die Schneedecke bewegt. Foto: Patrick Smit.

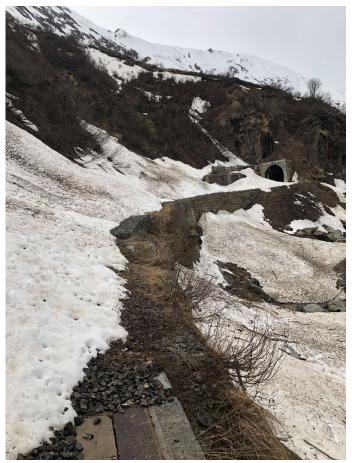
Zwischen Wilerbrücke und kurz vor dem Tunnel 3 liegt wenig Schnee. Kurt Hohl räumt mit dem Bagger die Schneerutsche vor dem Tunnel 3 Talseite bis auf die Räumhöhe der HGm 51 mit Anbaufräse. Bild: Karlheinz Felder.

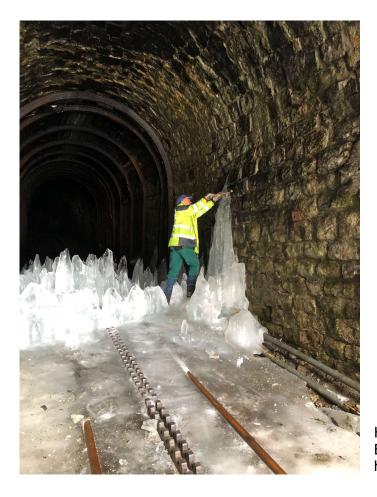
Hinter dem talseitigen Tor des Tunnels 2 hat das Bergwasser gewaltige Stalagmiten gebildet. Bild: Karlheinz Felder.

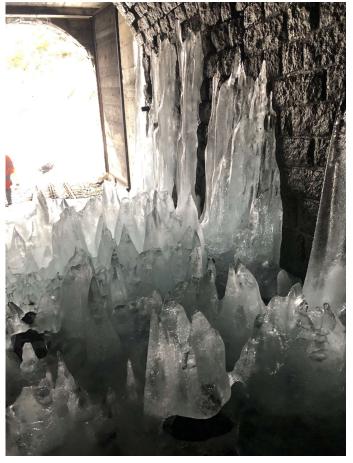
Zum Glück ist der Bagger nicht weit. Kurt Hohl benötigt über eine Stunde, um die Eispracht wegzuräumen. Bild: Karlheinz Felder.

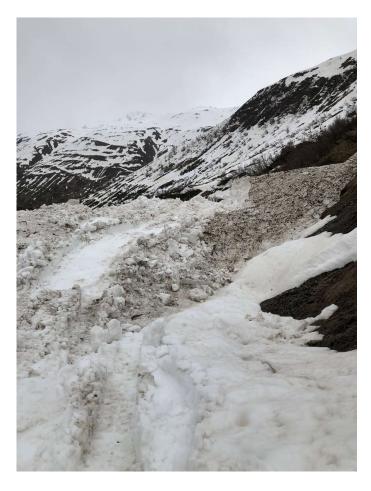
Der 8,5 m mächtige Schneerutsch zwischen Tunnel 2 und Tunnel 1. Bild: Karlheinz Felder.

Zwischen Tunnel 2 Bergseite und Tunnel 1 Talseite liegen auf dem Bahntrasse an einem Punkt höchstens 8,5 m Schnee. Vor 2 Jahren lag hier vom bergseitigen Portal des Tunnels 2 bis kurz vor dem talseitigen Portal des Tunnels 1 fast 18 m hart gepressten Lawinenschnee. Bild: Karlheinz Felder.

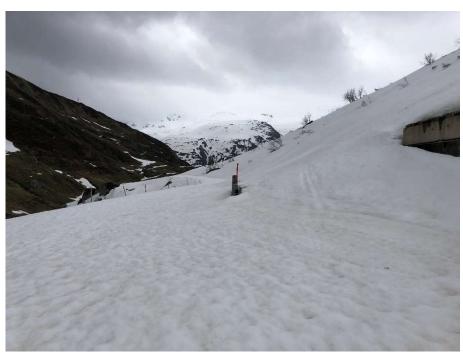
Die Bahnanlagen der Station Tiefenbach liegen unter einer geringmächtigen weichen Schneedecke. Das Wasserreservoir ist bereits völlig schneefrei. Bild: Patrick Smit.

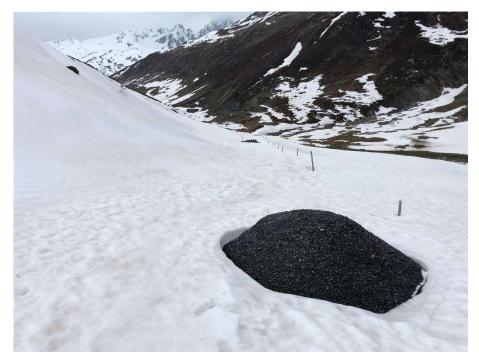
Ein Überbleibsel des Unwetters von Anfang Oktober 2020 und den Not-Räumungen sowie provisorischen Instandstellung des Bahnkörpers. Wahrscheinlich liegt der Steinhaufen im Lichtraumprofil bei der Einfahrweiche der Station Tiefenbach.

Sobald die Schneeräumung an einem Streckenabschnitt abgeschlossen ist, muss die Abteilung Bau die Instandstellungsarbeiten abschliessen. So muss zum Beispiel zwischen Tunnel 3 und Tunnel 2 der Oberbaugestopft werden. Bild: Patrick Smit.

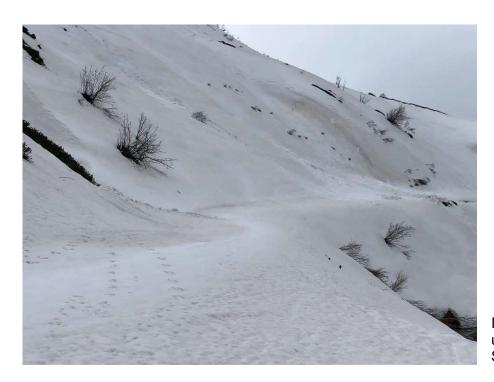
Im Steimsäumli liegt der Bahnkörper unter einer rund 2 m mächtigen Schneedecke. Bild: Patrick Smit.

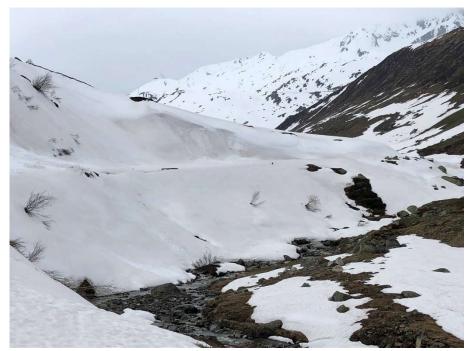
Die typische Schneewächte unterhalb des Steinstafelviadukts ist geringmächtig. Bild: Patrick Smit.

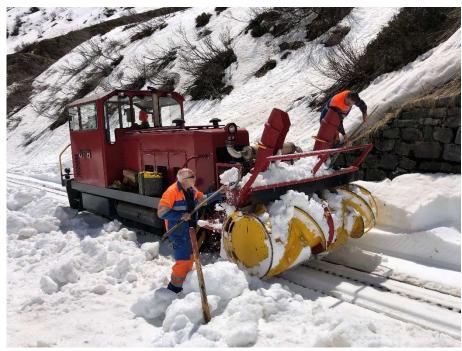
Fritz Jost und Michal Bühler öffnen die vom durchnässten Schnee verstopften Auswurfkamine der Anbaufräse. Bild: Patrick Smit.

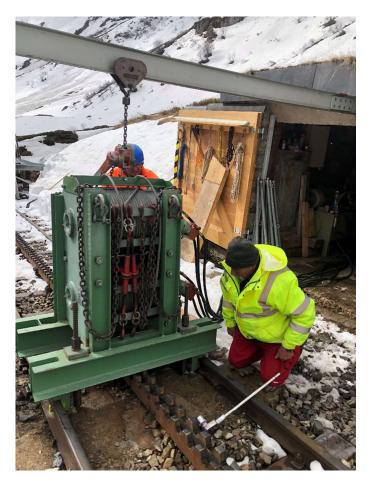
Montage der Hydraulikwinde an den hierzu vorgesehenen Fixpunkten vor dem Windenhaus. Bild: Karlheinz Felder.

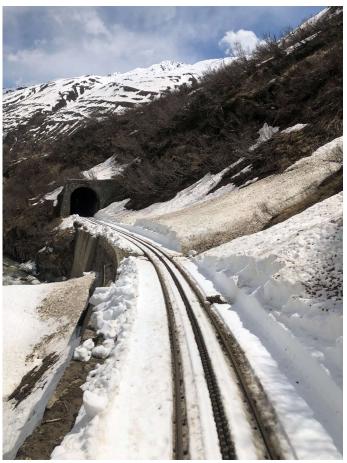
Mit der Schneeschmelze werden Felsbrocken freigelegt, die mit der Lawine oder Schneerutsch mitgerissen wurden. Diese müssen jeweils vom Bahntrasse geräumt werden. Bild: Karlheinz Felder.

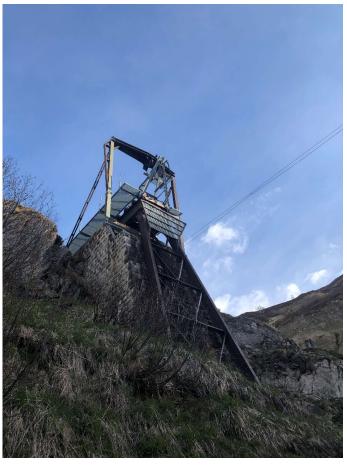
Das bergseitige Brückenelement in der Winterstellung. Bild: Karlheinz Felder.

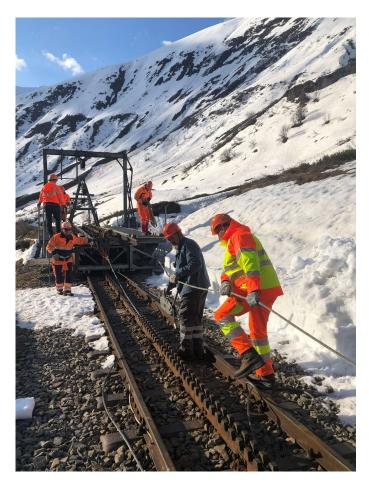
Berthi Camenzind und Beat Mühlemann ziehen das Stahlseil der unteren Winde ab. Bild: Karlheinz Felder.

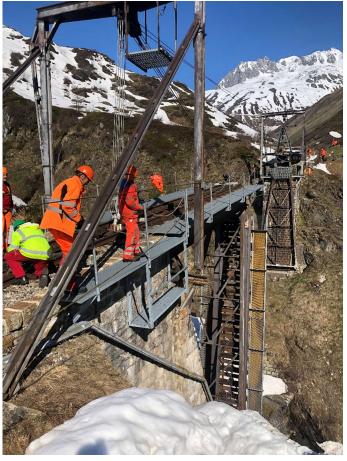
Das untere Brückenelement ist in der Sommerstellung. Die unteren und oberen Seilwinden tragen das untere und mittlere Brückenelement, bis das untere Brückenelement verlascht ist. Bild: Karlheinz Felder.

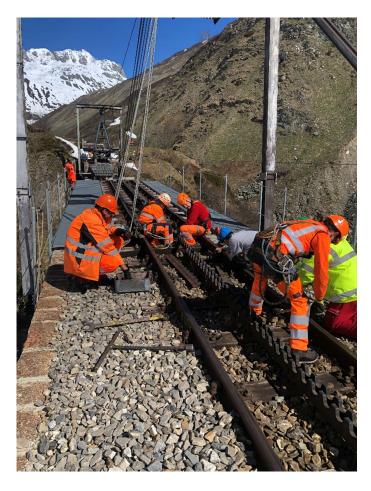
Mit vereinten Kräften wird das untere Brückenelement verlascht. Bild: Karlheinz Felder.

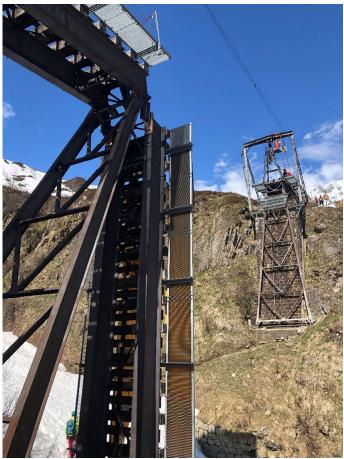
Das mittlere Brückenelement hängt am unteren Brückenelement, das bereits in der Sommerstellung ist. Bild: Karlheinz Felder.

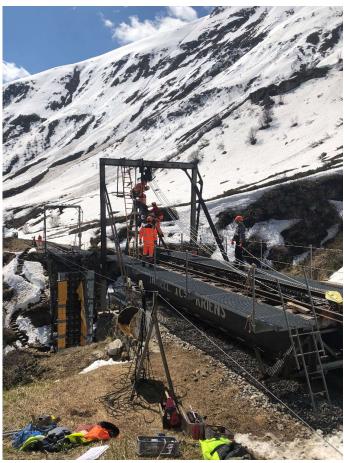
Einfädeln der Flaschenzüge für den Verschub des oberen Brückenelements in die Sommerstellung. Bild: Karlheinz Felder.

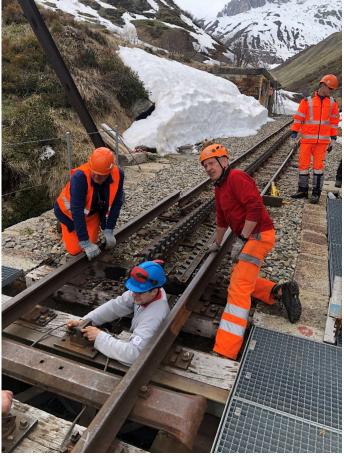
Markus Gwerder montiert die Zahnstangen am Übergang zwischen bergseitigem Widerlager und oberen Brückenelement. Bild: Karlheinz Felder.

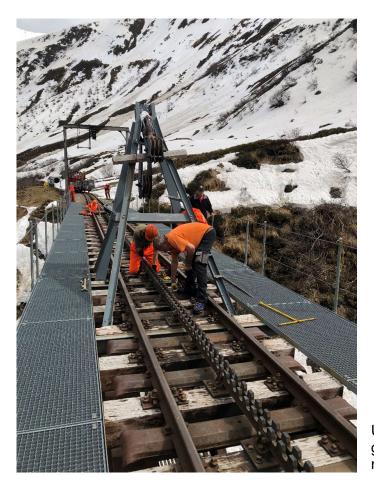
Urs Züllig und Ulf Weidle verschrauben die Zahnstangen zwischen dem oberen und mittleren Brückenelement. Bild: Karlheinz Felder.

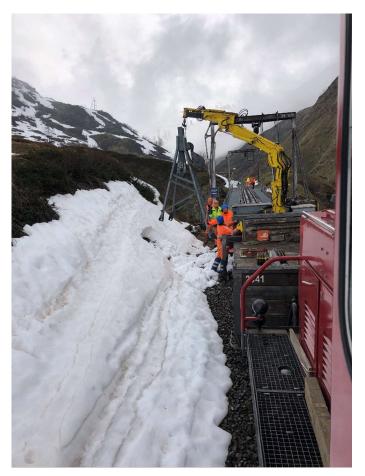
Mit dem Kranwagen wird der Umlenkbock der Steffenbachbrücke neben der Steffenbachbrücke deponiert. Bild: Patrick Smit.

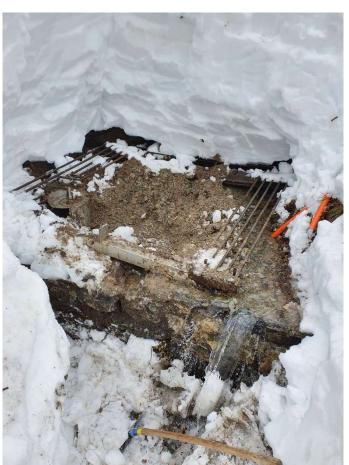
Unter einer 2 m mächtigen Schneedecke findet das Schneeräumungsteam die Wasserfassung der Station Tiefenbach. Während dem Unwetter vom Oktober 2020 wurde diese komplett mit Geschiebe gefüllt. Bild: Michael Bühler.

- Aufbau Steffenbachbrücke abgeschlossen.
- Räumung Strecke zwischen Steffenbachbrücke und Steinsäumli.
- Strecke Realp Tiefenbach ausgewintert.
- Station Tiefenbach ausgewintert.
- Sedimente vom Unwetter von Anfang Oktober 2020, das die Wasserfassung komplett verstopft hat, vollständig geräumt und gereinigt.

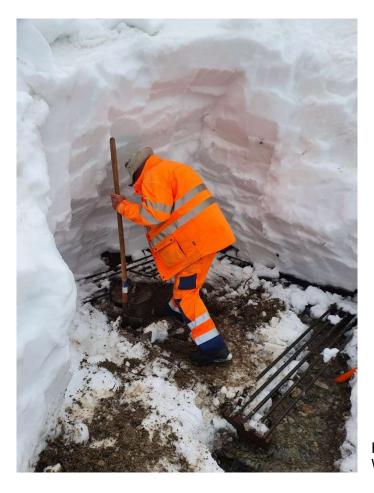
Fred Schönthal schaufelt das Geschiebe aus der Wasserfassung. Bild: Michael Bühler.

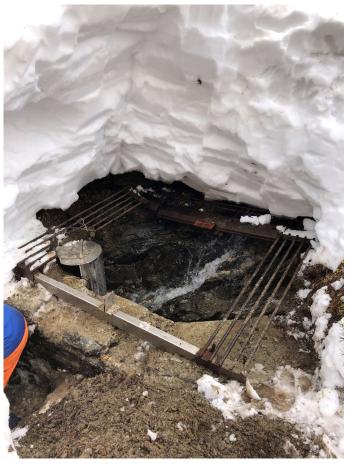
Nach rund 3 Stunden ist die Wasserfassung vom Geschiebe befreit. Bild: Patrick Smit.

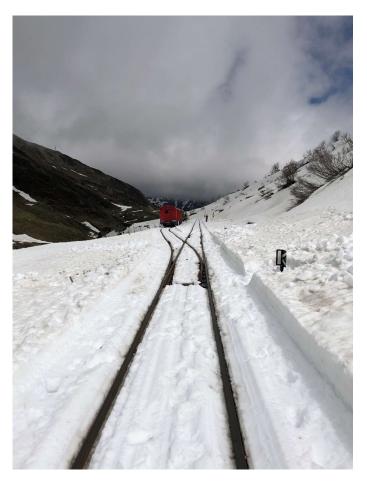
Die Station Tiefenbach nach der Räumung der Durchfahrtgleise. Bild: Patrick Smit.

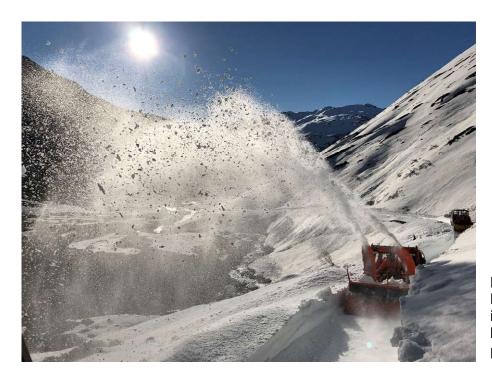
Die INTRAC Raupenfräse fräst in der Morgensonne einen zweiten Schnitt in den vereisten Schnee der Wächte kurz vor dem Steinstafelviadukt. Bild: Patrick Smit.

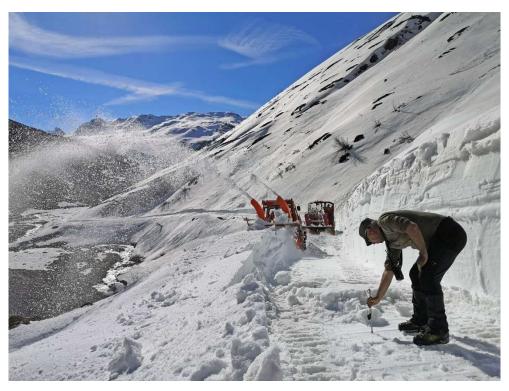
Patrick Smit misst die Mächtigkeit der Schneedecke nach dem ersten Schnitt. Nach dem ersten Schnitt liegt das Gleis in einer Tiefe von mehr als 2 m.

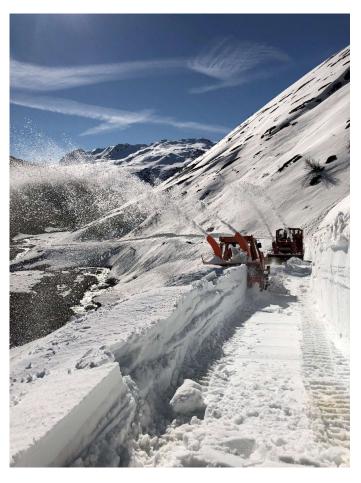
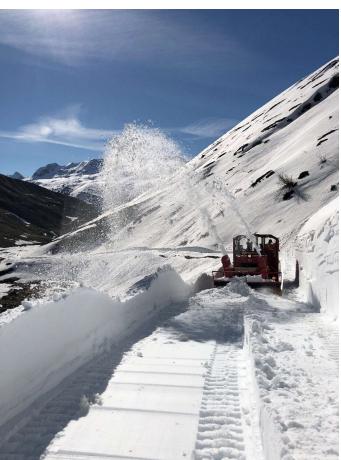
Während die INTRAC Raupenfräse den Wächtenschnee bis auf 50 cm über der Gleisoberkante fräst, fräst die HGm 51 mit Anbaufräse den verbleibenden Schnee vom Gleiskörper.

Erik Fornallaz (Lokführer) und Oliver Rusterholz (Maschinist) fräsen den letzten Schnee vom Gleiskörper vor dem Steinstafelviadukt.

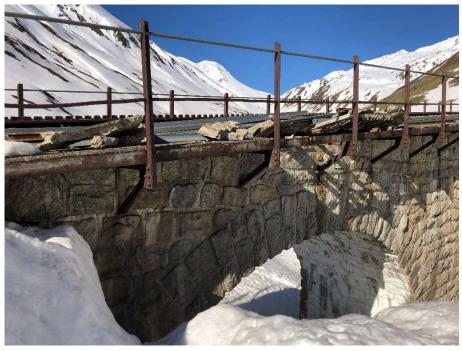
Auf dem Gleis des Steinstafelviadukts liegen einige Betonplatten des bergseitigen Fusswegs über das Viadukt.

Die Lawinenschnee und der Graben auf der Nordseite des Viadukts sind klare Hinweise, dass die Betonplatten durch den Luftdruck einer Staublawine aus den Fundamenten gehoben und auf das Gleis geworfen wurden.

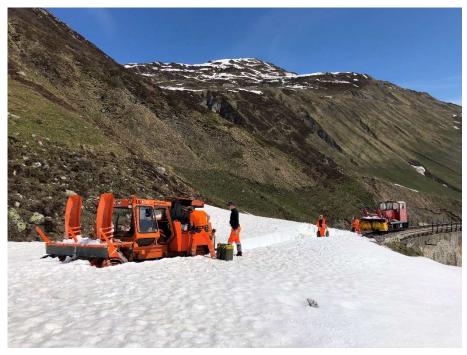
Thomas Holder, Reto Alber, Beat Mühlemann und Fred Schönthal tanken die INTRAC Raupenfräse.
Täglich führt die HGm 51 mit Anbaufräse 11 Bidons mit ja 20 Liter Diesel

für die INTRAC Raupenfräse mit.

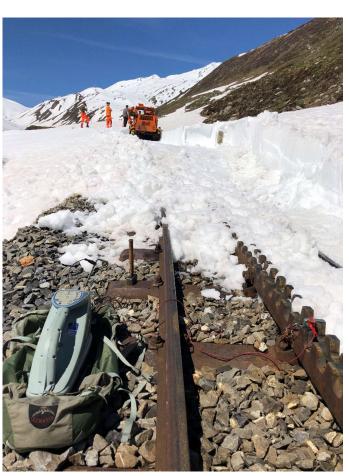
Während die INTRAC Raupenfräse getankt wird, messen Urs Züllig und Patrick Smit die Gleisachse ein. Der Sender für das Einmessen der Gleisachse.

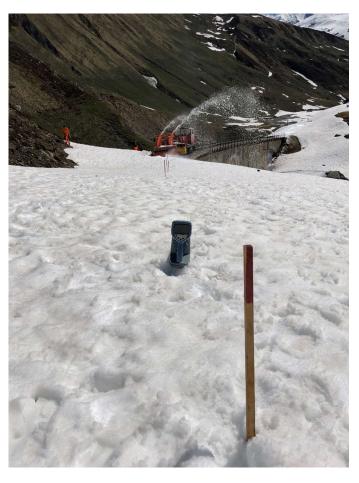
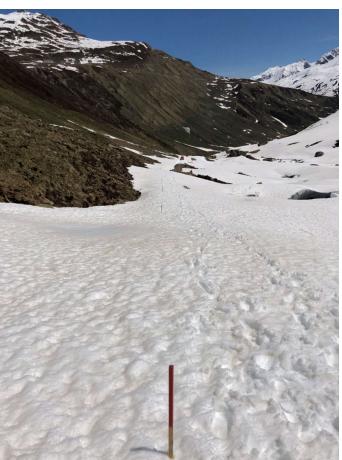
Die Empfangsantenne für das Einmessen der Gleisachse. Die Holzpflöcke markieren den Verlauf der Gleisachse auf dem bis zu 3 m hohen Schneerutsch auf der Bergseite des Steinstafelviadukts.

Die Holzpflöcke weisen dem Maschinenbegleiter und dem Fräsmaschinisten, wo sie mit der INTRAC Raupenfräse fräsen müssen.

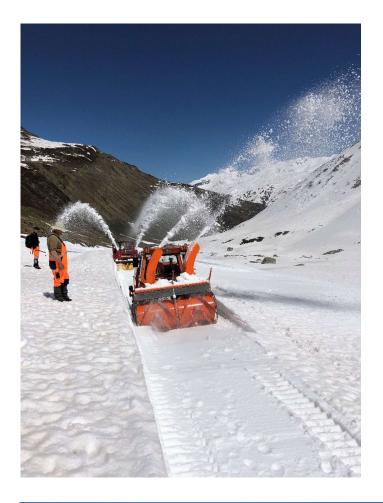
An einigen Orten muss die INTRAC Raupenfräse zwei Schnitte durch den schweren Sulzschnee fräsen.
Bild: Patrick Smit.

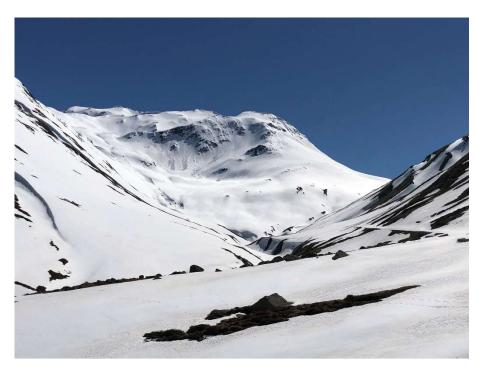
Noch 1.15 km trennen uns von der Station Furka.

Die Lawinen vor der Zahnstangeneinfahrt der Station Furka habengrosse Wächten gebildet. An den Flanken der Wächten erscheint der Lawinenschnee wie ein gefrorener Wasserfall. Ein eindrücklicher Anblick.

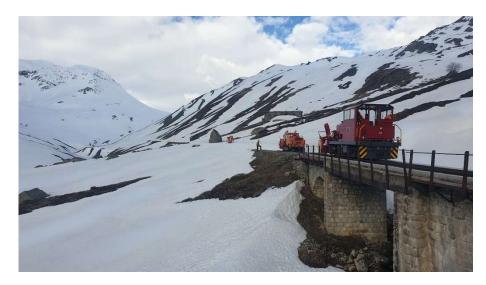
Die HGm 51 mit Anbaufräse folgt der INTRAC Raupenfräse. An der Spitze des Konvois messen Reto Alber und Fred Schönthal die Gleisachse ein.

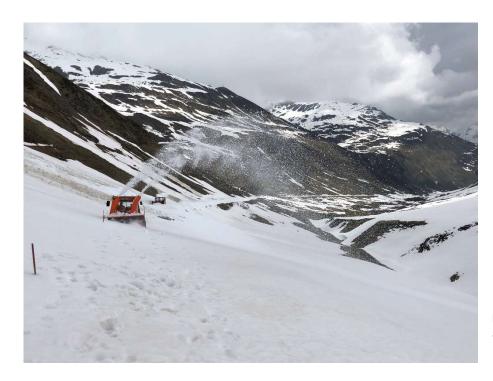
Die INTRAC Raupenfräse und die HGm 51 mit Anbaufräse in den zahlreichen Schneerutschen kurz vor der Station Furka.

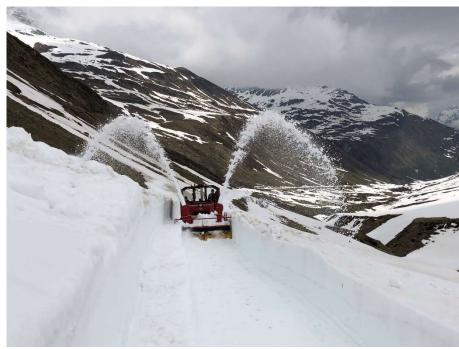
Die HGm 51 mit Anbaufräse fräst den letzten Rest Sulzschnee vom Gleiskörper weg.

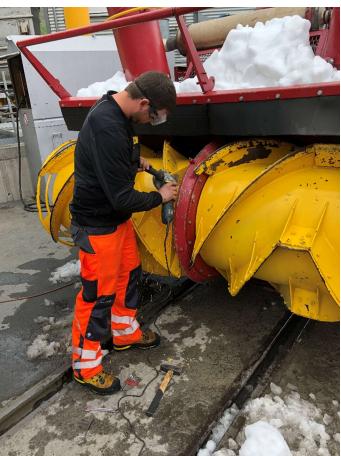
25 m vor der Zahnstangeneinfahrt Furka demoliert ein grosser, im Lawinenschnee «versteckter» Stein ein Messer der linken Frästrommel. Dieser Schaden verunmöglichte die Wiederführung der Fräsarbeiten.

Nach telefonischer Rücksprache mit dem Maschinenverantwortlichen flext Oliver Rusterholz im Stützpunkt Realp das demolierte Messersegment weg.

Nach dieser «Zahnbehandlung» ist die Anbaufräse wieder betriebsbereit. Bild: Patrick Smit.

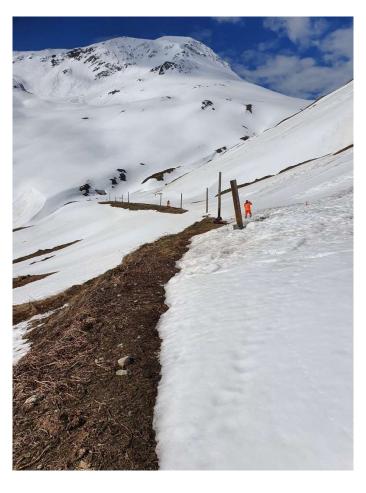
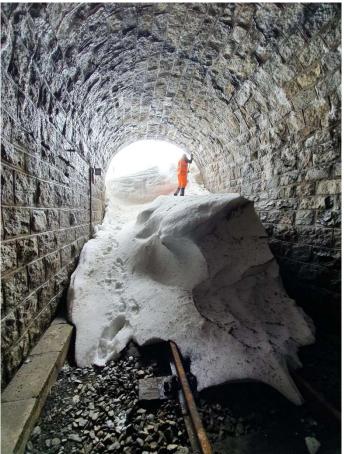
Das Vermessungsteam erreicht die Station Furka.

Das östliche Tunnelportal des Scheiteltunnels.

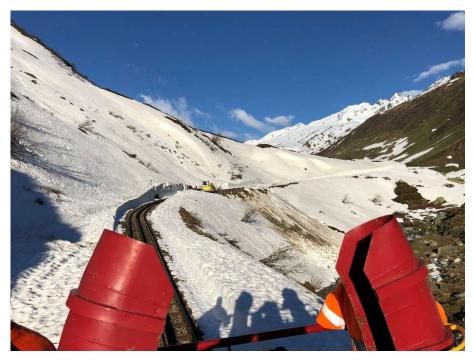
Im Steinsäumli. Am Samstag hat Kurt Hohl den Schadenplatz mit dem Bagger grosszügig geräumt.

Während des Unwetters von Anfang Oktober 2020 wurde hier der Gleiskörper unterspült. Unmittelbar nach dem Unwetter wurde die Bahnanlagen provisorisch instand gestellt. Vor Betriebsbeginn muss das Gleis hier und an 2 weiteren Orten auf einer Länge von bis 80 m noch gestopft werden.

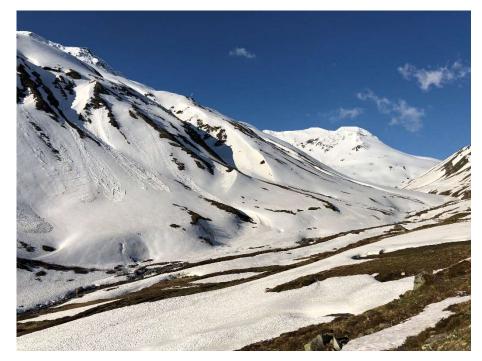
Ende Mai 2021 liegt der Furkapass unter einer bis zu 3 m mächtigen Schneedecke.

Der Nordhang des Tals der Furkareuss ist praktisch schneefrei. Wegen der warmen Witterung sind in den letzten Tagen am Südhang zahlreiche Schneerutsche niedergegangen.

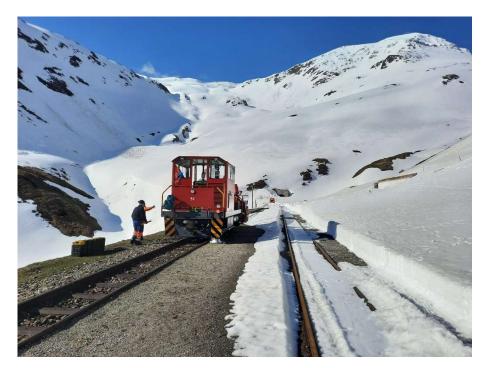
Der Fräsmaschinist der HGm 51, Fritz Jost, deponiert die 11 mit der HGm 51 mitgeführten Bidon mit Dieseltreibstoff vor dem Stationsgebäude, das noch unter einer rund 2 m mächtigen Schneedecke liegt. Einzig der obere Teil des Relaisgebäudes schaut aus dem Schnee heraus.

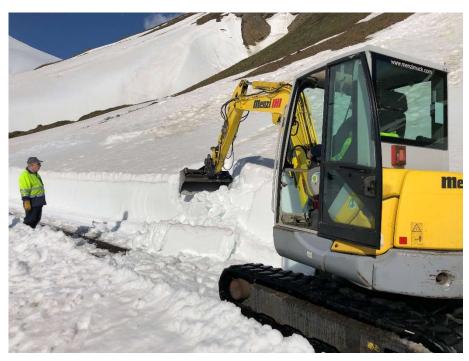
Nachdem Toni Meier den Bagger vom Steinsäumli zur Station Furka gefahren hat, hilft er Bruno Zimmermann beim Ausgraben des Weichenbocks der östlichen Einfahrweiche der Station Furka.

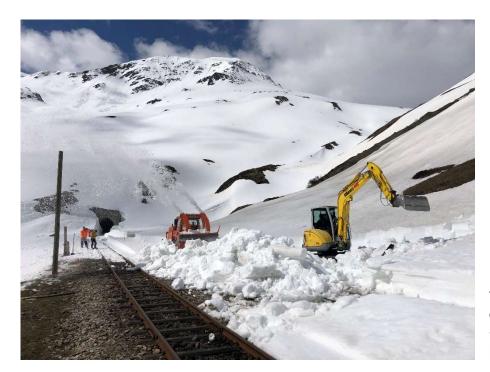
Toni Meier räumt mit dem Bagger den Schnee von der Drehscheibe der Station Furka weg.

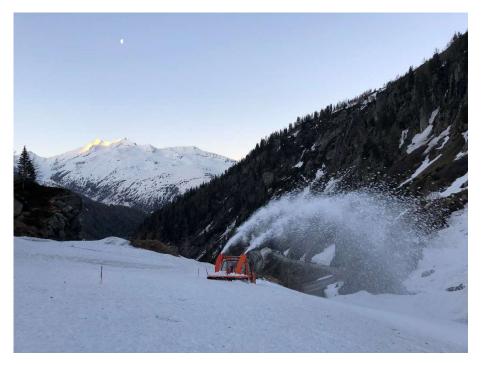
... beginnen Martin Fischer und Martin Wieland mit der Räumung dieses Streckenabschnitts. Die Schneehöhe beträgt maximal 4 m.

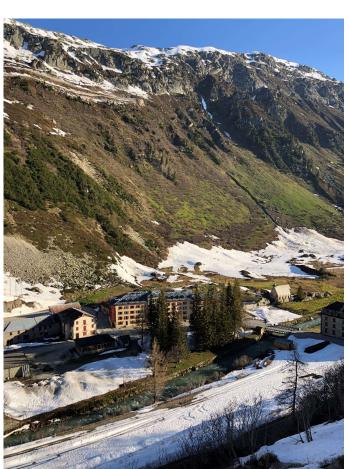
Die Drehscheibe ist noch nicht ausgeräumt.

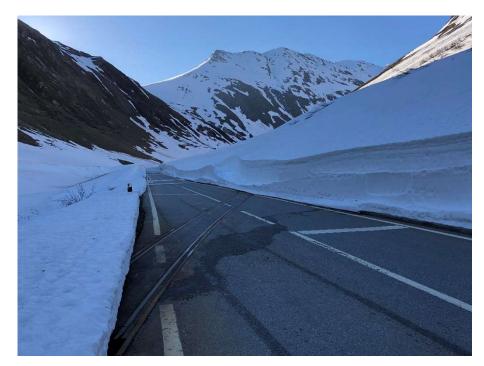
Der Bahnübergang Furkastrasse um 08.00 Uhr. Die bergseitige Schneehöhe beträgt 3 m.

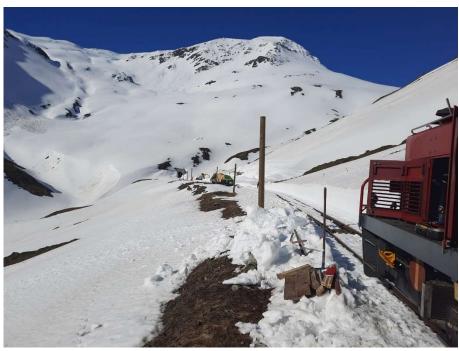
Kurz nach der Zahnstangeneinfahrt Furka bleibt die HGm 51 wegen Problemen mit der Druckluftversorgung liegen.

Nach Rücksprache mit dem technischen Verantwortlichen für die Diesellok bringt Stephan Stauber mit dem Xmh 4961 («Erdbeeri») ein Ersatzventil zur Station Furka. Nach Austausch des schadhaften Ventils funktioniert die HGm 51 wieder einwandfrei.

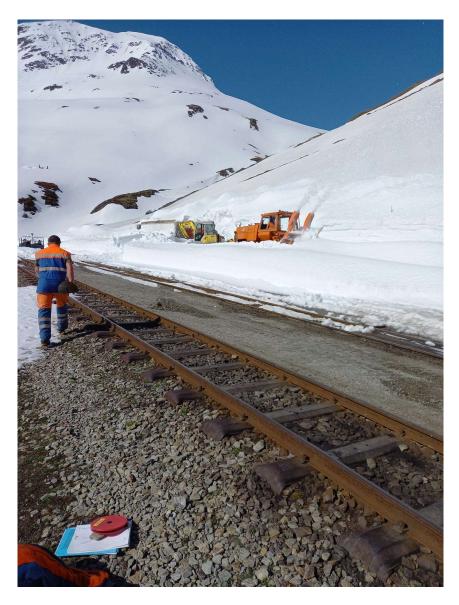
Während Kurt Hohl mit dem Bagger den Schnee von der Drehscheibe räumt, fräst Thomas Holder die Stumpengleise der Drehscheibe frei. Bild: Toni Meier.

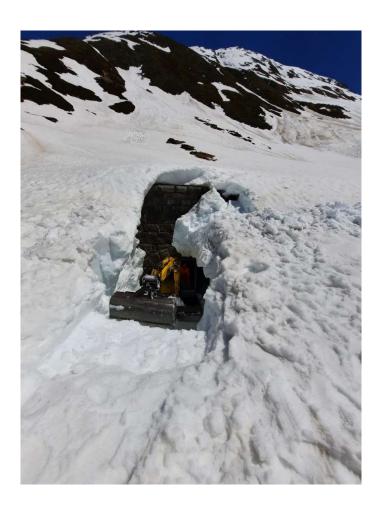
Beim Westportal des Scheiteltunnels schüttet Kurt Hohle für die INTRAC Raupenfräse eine Schneerampe.

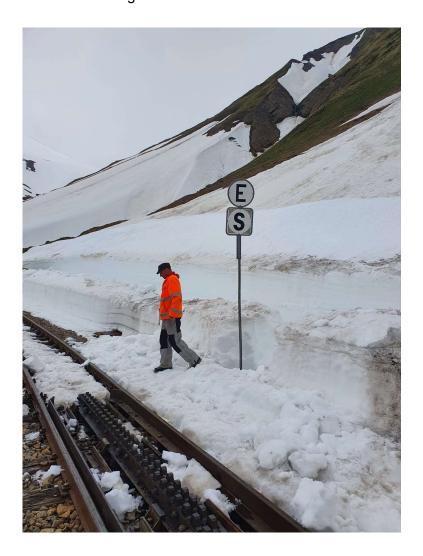
Markus Lacher und Michael Bühler haben soeben das Zahnstangenendsignal der Station Furka montiert. Bild: Michael Bühler.

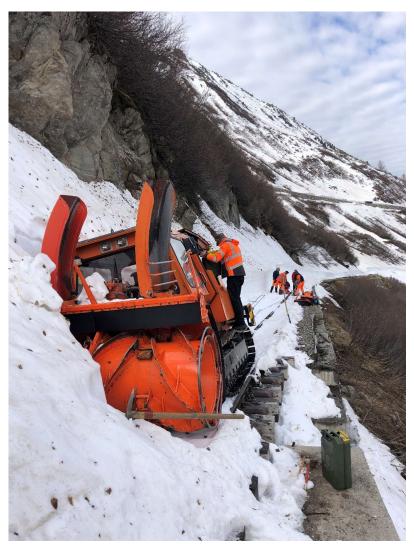
Der schmale Steg der Hilfsbrücke (km 47.8) wurde der INTRAC Raupenfräse am Vortag zum Verhängnis. Mit der rechten Raupe sinkt sie im sulzig-nassen Schnee ein.

Wir räumen den Schnee vor der IN-TRAC Raupenfräse weg und legen mit diesem Schnee eine Fahrbahn für die rechte Raupe.

Zur Sicherheit wird die INTRAC Raupenfräse mit einem Stahlseil und Habegger gesichert.

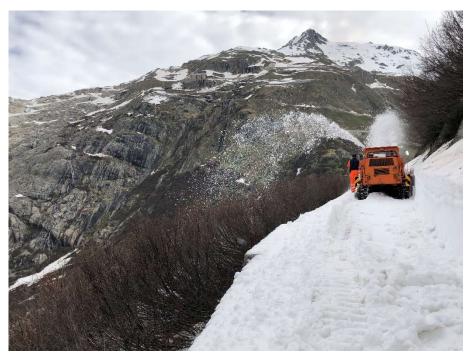
Wegen den engen und steilen Platzverhältnissen kann die INTRAC Schneefräse nur das geforderte Lichtraumprofil räumen.

Der Schnee auf der Hangseite der Bahnstrecke kann nicht maschinell geräumt werden. Diesem Umstand ist beim Totalumbau dieses Streckenabschnitts Rechnung zu tragen.

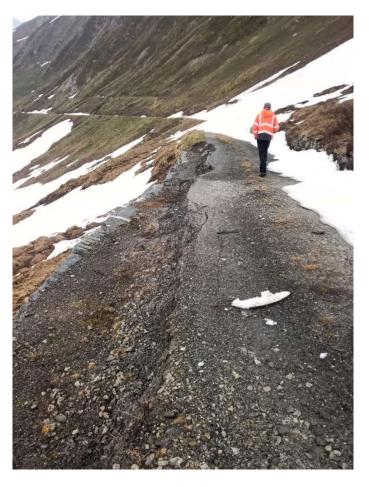
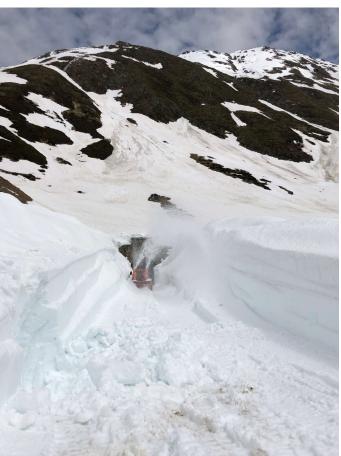
Auf dem Rückweg zur Station Muttbach-Belvédère stellen wir fest, dass kurz vor der Station ca. 20 m der Zufahrtsstrasse rund 1 m abgerutscht ist.

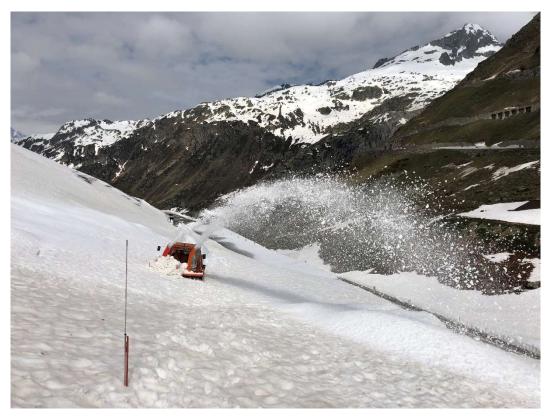
Die INTRAC Raupenfräse fräst sich vom Bahnübergang Furkastrasse langsam Richtung Station Muttbach-Belvédère. Wegen den vielen Schneerutschen beträgt die Räumhöhe bis 4 m.

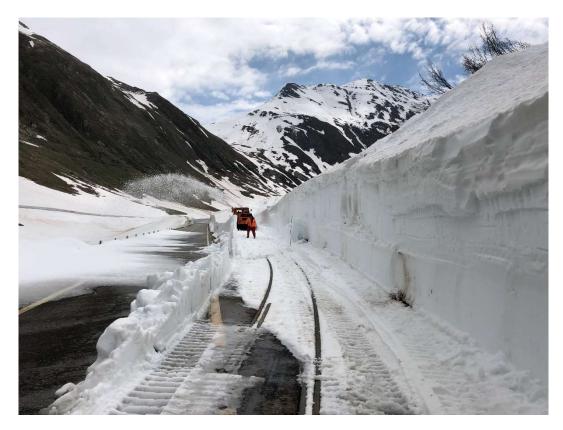
Die Schneehöhen erfordern sowohl horizontal als auch vertikal mindestens 2 Schnitte.

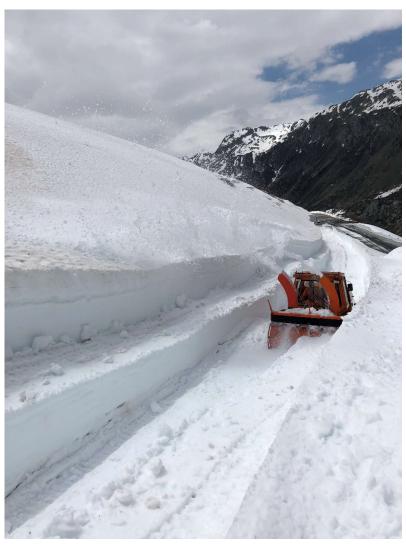
Nach 2 Vertikalschnitten liegt die Zahnstange noch unter weniger als 1 m Altschnee. Wegen der warmen Witterung ist der Schnee nass und schwer.

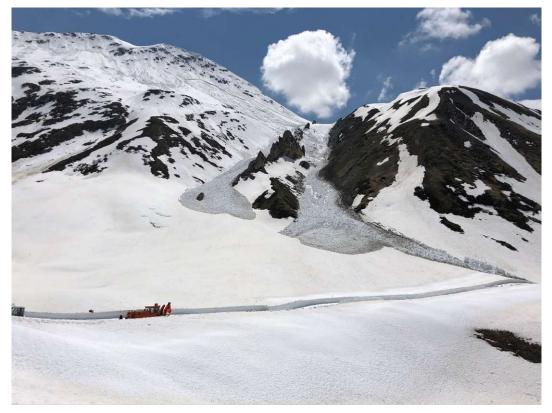
Am Morgen während der Schneeräumung hat sich vom Nordhang des Tällistocks eine grosse Nassschneelawine gelöst. Die Lawine hat das Bahntrasse und den Arbeitsplatz der Schneeräumer zum Glück nicht erreicht.

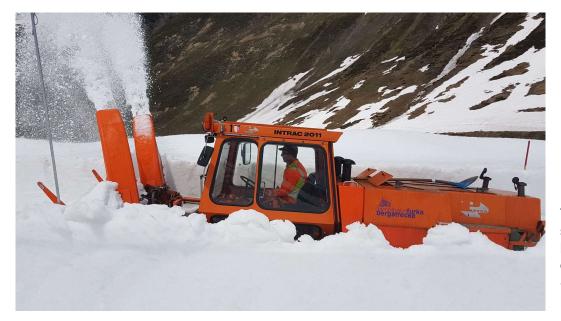
Thomas Holder kämpft sich in der Station Mutt-bach-Belvédère durch den bis zu 8 m hohen Schnee.

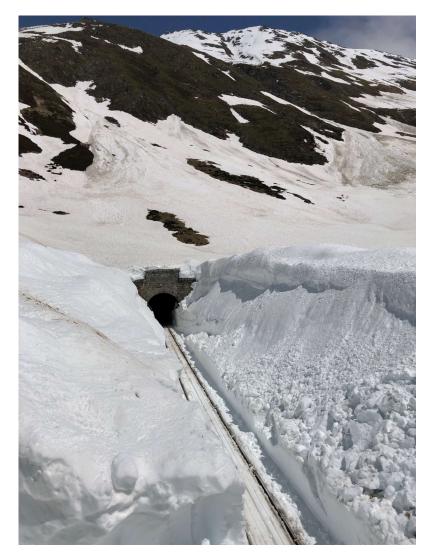
Der knapp 8 m mächtige Schneekanal vor dem Westportal des Scheiteltunnels.

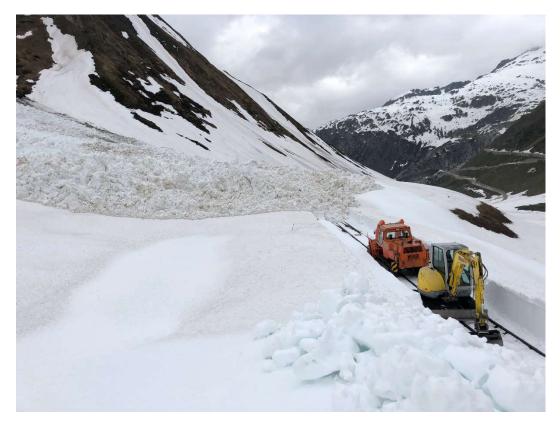
Bei der Ankunft in der Station Muttbach-Belvédère überrascht uns der Kegel einer grossen Nassschneelawine, die sich in den letzten 16 Stunden vom Tälligrat gelöst hat.

Leider war unsere Beurteilung vom Vortag, wonach weitere Nassschneelawinen kaum bis zur Station Muttbach-Belvédère vordringen würden, nicht richtig. Die grossen Anrisskanten weisen darauf hin, dass im Nordhang des Tälligrates nach wie vor viel Schnee liegt.

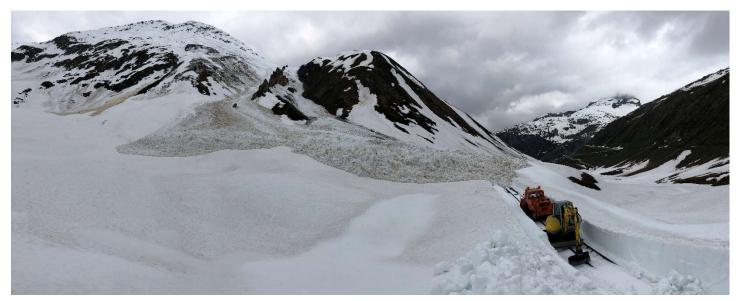
Panoramaaufnahme der Lawine, die das bereits teilweise geräumte Stationsareal bis 8 m hoch verschüttet hat.

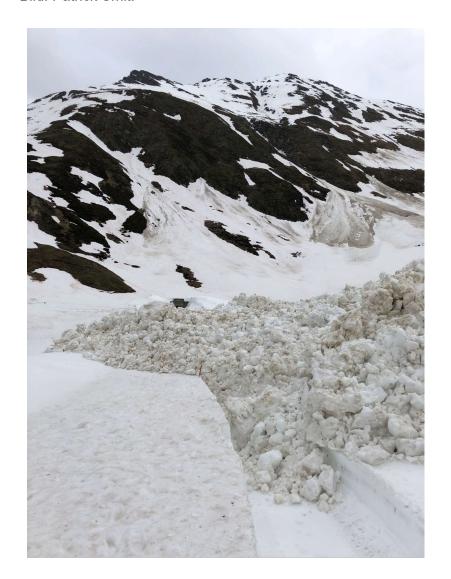
Die Stirn des Lawinenkegels hat das Stationsareal teilweise verschüttet. Im Hintergrund ist das Tunnelportal des Scheiteltunnels knapp sichtbar.

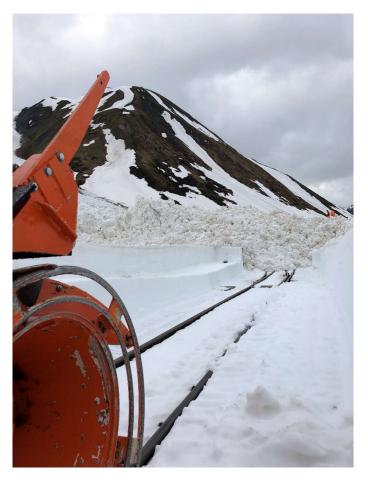
Diese Lawine wirft uns im Zeitplan um 2 bis 3 Tage zurück.

Zum Glück haben wir die INTRAC Raupenfräse, der Bagger und das Material genügend weit Richtung Westportal des Scheiteltunnels zurückgezogen. Die Nassschneelawine hat sich der abgestellten INTRAC Raupenfräse bis 10 m genähert.

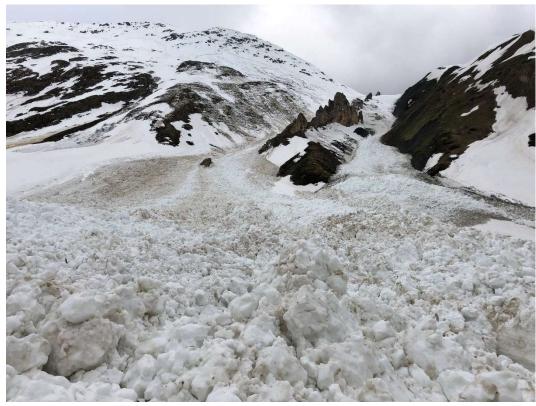
Blick von der Stirn des Lawinenkegels in das Auslauf-, Sturz- und Anrissgebiet.

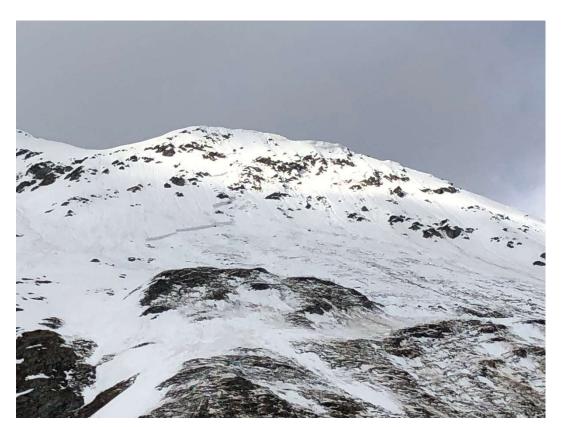
Die mächtigen Wächten auf dem Tälligrat und der noch im Nordhang liegende Hangschnee sind nach wie vor eine latente Gefahr für die Schneeräumung bei der Station Muttbach-Belvédère.

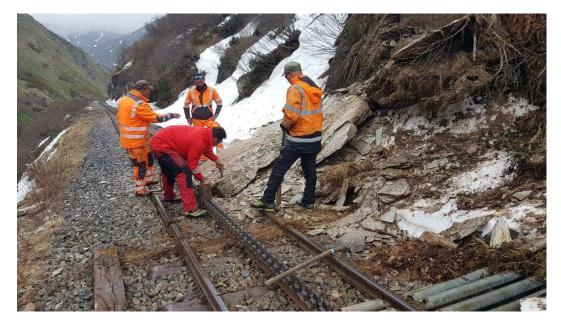
In der Station Furka teilt uns Koen de Decker telefonisch mit, dass ein Steinschlag die Bahnstrecke zwischen der Station Tiefenbach und der Steffenbachbrücke blockiert. Damit ist die HGM 51 im Moment eingeschlossen.

Mit Stockwinden bewegen Thomas Holder, Federico Rossi, Patrick Smit, Martin Wieland und Bruno Zimmermann bei Starkregen die Schieferplatten aus dem Profil.

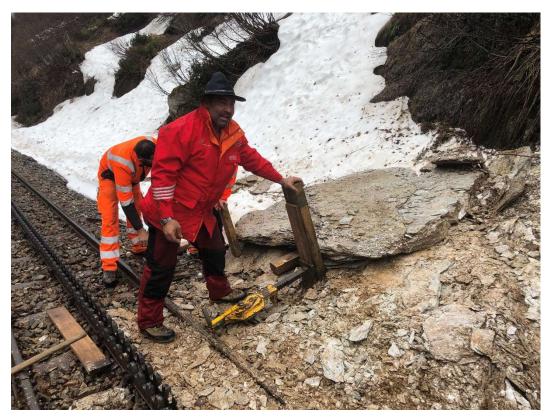
Nach 1 Stunde kann die HGm 51 die Stelle knapp passieren. Die Felspartie oberhalb der Absturzstelle muss vor Beginn der Betriebssaison geräumt und gesichert werden. Sonst drohen weitere Steinschläge.

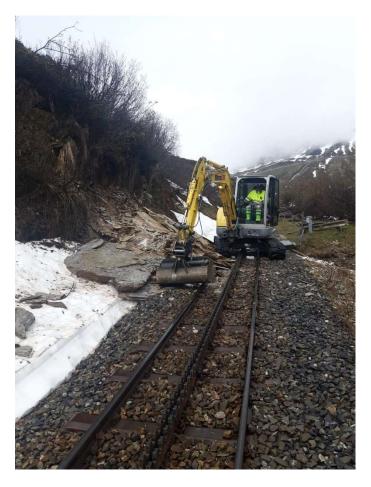
7.6.2021: Alexander Briner räumt die Felsplatten aus dem Lichtraumprofil der Bahnstrecke und säubert die Felspartie beim Schwellenlager zwischen der Steffenbachbrücke und der Station Tiefenbach. Bild: Andreas Schuler.

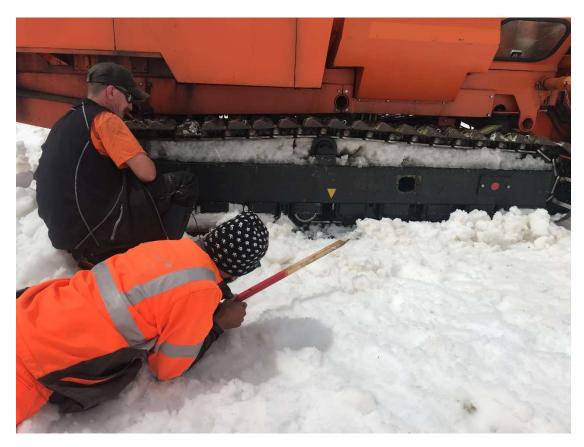
7.6.2021: Stephan Stauber und Martin Wieland untersuchen die rechte Raupe einer INTRAC Fräse. Bild: Luc Wullschleger.
