Schneeräumung 2021 Sonntag, 9.5.2021

Zusammenfassung

Martin Fischer, Patrick Smit und Ulf Weidle erkunden die Bahnstrecke zwischen Realp und Tiefenbach.

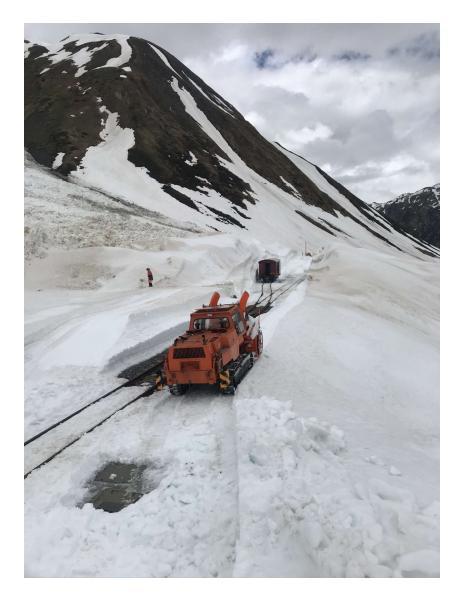
8.6.2021: Die Fundamente des Haltesignals der Station Muttbach-Belvédère (l.u.) sind freigelegt. Bild: Luc Wullschleger.

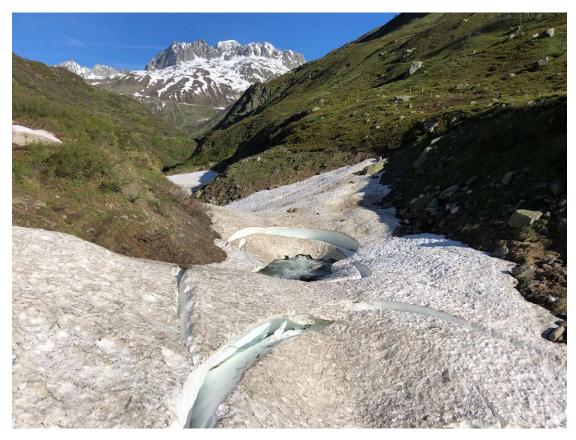
12.6.2021: Die Lawinenkegel über der Furkareuss zwischen Tunnel 2 und Tunnel 1 sind am Einbrechen. Bild: Patrick Smit.

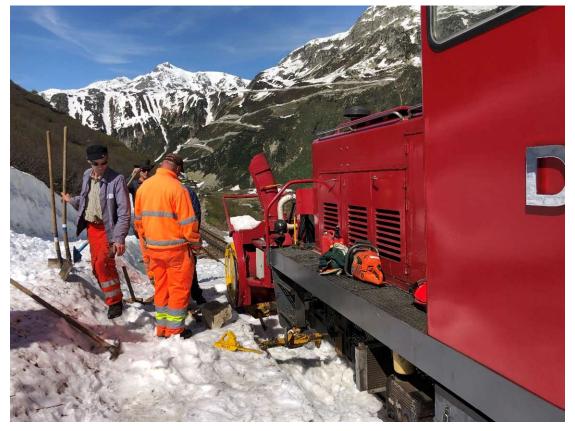
12.6.2021: Unmittelbar vor Abschluss des Fräsens mit der Anbaufräse entgleist die HGm 51 zwischen der Hilfsbrücke und Bahnhof Gletsch mit der vorderen Achse. Mit Stockwinden, Gleitplatten und Holzbalken gleisen wir die HGm 51 wieder auf. Bild: Patrick Smit.

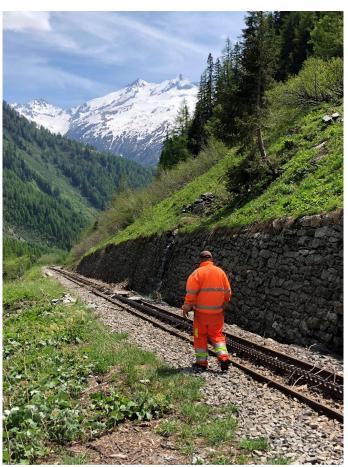
12.6.2021: Zwischen dem Rottenviadukt und der Haltestelle Rhonequelle müssen wir viel Steine, Geröll und Äste vom Bahnkörper entfernen. Bild: Patrick Smit.

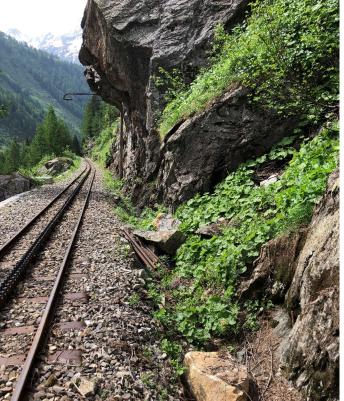
12.6.2021: Dieser Felsblock im Wasserkanal muss mit einem Kran entfernt werden. Das Lichtraumprofil ist knapp gewährleistet. Bild: Patrick Smit.

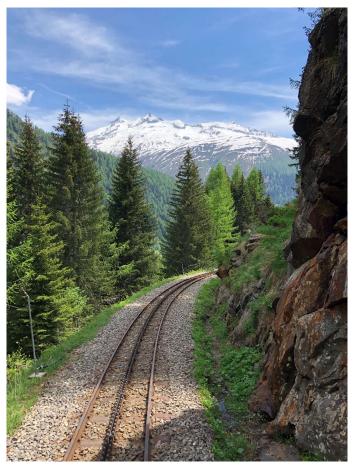
12.6.2021: Viel Geröll und Äste liegen in den Wassergräben und verstopfen teilweise die Wasserdurchlässe. Mit Blick auf die sommerlichen Gewitter ist es ratsam, die Wassergräben und Wasserdurchlässe rasch zu reinigen. Bild: Patrick Smit.
